ข้อมูลสภาพปัญหาและแนวทางการแก้ไขปัญหาเบื้องต้นของตำแหน่งการกีดขวางทางน้ำ จังหวัดแพร่

รหัสตำแหน่งกีดขวางที่ : BPH0405004001

ชื่อลำน้ำ แม่สอง

จังหวัดแพร่

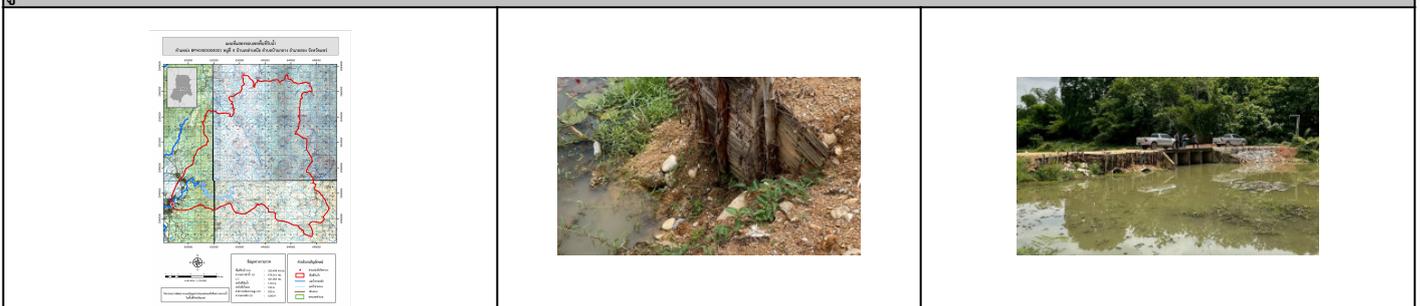
รูปภาพประกอบ

> โดยมนุษย์ จาก ระบบสาธารณสุขโรค: ท่อลอดถนนที่ตัดลำน้ำมีขนาดเล็กเกินไประบายน้ำหลากไม่ทัน

ระดับการกีดขวาง มาก คิดเป็น มากกว่า 70%

สภาพปัญหาการกีดขวางทางน้ำ	แนวทางและวิธีการแก้ไขปัญหาเบื้องต้น
<p>เป็นท่อลอดเหลี่ยมขนาดกว้าง 2.00 เมตร สูง 2.00 เมตร จำนวน 4 ช่อง และท่อลอดกลมขนาดเส้นผ่านศูนย์กลาง 1 เมตร จำนวน 3 ช่อง</p> <p>ใช้เป็นทางข้ามชั่วคราวเข้าพื้นที่ทำการเกษตร</p> <p>ยอมให้มีการไหลล้นข้ามเส้นทางได้ในช่วงน้ำหลาก</p> <p>หน้าตัดลำน้ำก่อนและหลังท่อลอดดังกล่าวสามารถรองรับปริมาณน้ำได้</p> <p>ท่อลอดเหลี่ยมดังกล่าวมีขนาดเล็กกว่าขนาดของลำน้ำทำให้น้ำไหลไม่ทันและมักมีเศษตะกอน เศษกิ่งไม้และวัชพืชมาติดที่ด้านเหนือน้ำ</p> <p>ทำให้ระดับน้ำด้านเหนือน้ำสูงกว่าปกติในปีที่มีปริมาณน้ำมากทำให้เอ่อล้นตลิ่งและมีการกัดเซาะเล็กน้อยทุกปี</p>	<p>ข้อมูลพื้นที่รับน้ำของตำแหน่งที่เกิดปัญหา</p> <p><math>A = 353.50</math> ตารางกิโลเมตร อัตราการไหลสูงสุด = <math>376.76</math> ลบ.ม./วินาที</p> <p>Return period = 10 ปี</p> <p>เนื่องจากเป็นถนนเข้าพื้นที่เกษตร มีการสัญจรน้อย และมีปัญหาการระบายน้ำเฉพาะช่วงน้ำหลากการก่อสร้างใหม่เน้นใช้งบประมาณค่อนข้างมากดังนั้นจึงเสนอแนวทางแก้ไขใน 2 รูปแบบคือ 1. ใช้ท่อเดิมและยอมรับสภาพ วางมาตรการขุดลอก กำจัดวัชพืช กิ่งไม้และสิ่งปฏิกูลในลำน้ำเพื่อรองรับน้ำในฤดูน้ำหลาก 2. หากมีงบประมาณเพียงพอควรรื้อถอนและขุดลอกขยายลำน้ำและเปลี่ยนจากท่อลอดเดิมเป็นสะพาน ควรมีผนังป้องกันการกัดเซาะทั้งบริเวณเหนือน้ำ และท้ายน้ำ เนื่องจากบริเวณดังกล่าวเป็นพื้นที่ลาดชันมีกระแส น้ำหลากที่ค่อนข้างรุนแรง วางมาตรการตรวจสอบสิ่งปฏิกูล และเศษกิ่งไม้ที่มาติด เพื่อรองรับปริมาณน้ำหลาก ความลาดชันท้องน้ำ 0.010</p>
