ข้อมูลสภาพปัญหาและแนวทางการแก้ไขปัญหาเบื้องต้นของตำแหน่งการกีดขวางทางน้ำ จังหวัดแพร่

รหัสตำแหน่งกีดขวางที่ : BPH0605009001

ชื่อลำน้ำ เคียนใต้ เป็นสาขาของแม่น้ำ ยม ประเภทลำน้ำ ลำห้วย วันที่สำรวจ 19 พฤษภาคม 2568
 หมู่บ้าน หมู่ที่ 9 บ้านหัวเมือง ตำบล หัวเมือง อำเภอ สอง จังหวัด แพร่

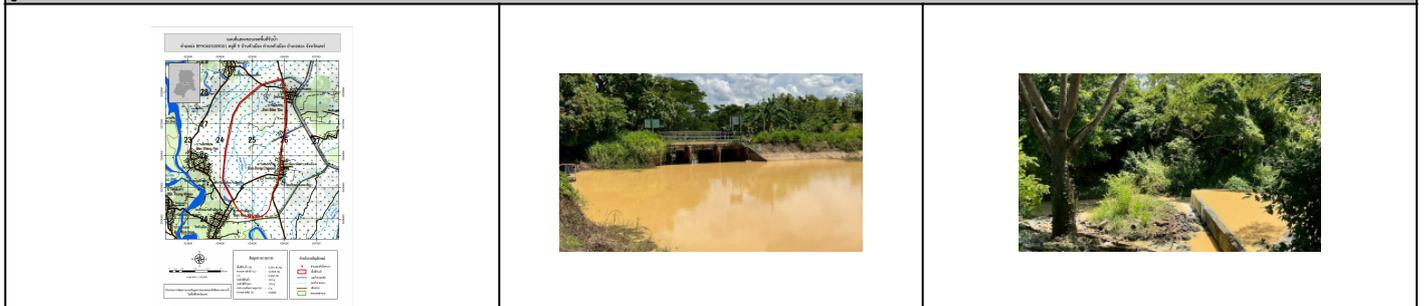
รูปภาพประกอบ

- > โดยธรรมชาติ -
- > โดยมนุษย์ จาก ระบบสาธารณสุขภาค: ท่อลอดถนนที่ตัดลำน้ำมีขนาดเล็กเกินไประบายน้ำหลากไม่ทัน

สภาพปัญหาการกีดขวางทางน้ำ	แนวทางและวิธีการแก้ไขปัญหเบื้องต้น
เป็นท่อลอดเหลี่ยมขนาดกว้าง 2.50 เมตร สูง 2.00 เมตร จำนวน 3 ช่อง ใช้เป็นทางข้ามชั่วคราวเข้าพื้นที่ทำการเกษตร ย่อมให้มีการไหลผ่านข้ามเส้นทางได้ในช่วงน้ำหลาก ท่อลอดเหลี่ยมดังกล่าวมีขนาดที่เล็กกว่าขนาดของลำน้ำ ทำให้ระดับน้ำด้านเหนือสูงกว่าปกติในปีที่มีปริมาณน้ำมากทำให้เอ่อล้นตลิ่ง มีการกัดเซาะ และลอดใต้พื้น	ข้อมูลพื้นที่รับน้ำของตำแหน่งที่เกิดปัญหา $A = 6.26$ ตารางกิโลเมตร $L_0 = 12.66$ กิโลเมตร $H = -$ เมตร $C = 0.35$ $t_c = 15.05$ ชั่วโมง $I = 8.66$ มิลลิเมตร/ชั่วโมง อัตราการไหลสูงสุด = 5.28 ลบ.ม./วินาที Return period = 10 ปี หน้าตัดระบายน้ำมีขนาดที่เหมาะสมแล้ว ควรวางมาตรการขุดลอก กำจัดวัชพืช กิ่งไม้และสิ่งปฏิกูลในลำน้ำเพื่อรองรับน้ำในฤดูน้ำหลาก และเพื่อความคงทน ควรเสริมคันป้องกันกัดเซาะเพื่อลดแรงปะทะของน้ำในบริเวณที่มีการกัดเซาะไหม้ให้กัดเซาะรุนแรงมากยิ่งขึ้น ความลาดชันท้องน้ำ 0.005
