ข้อมูลสภาพปัญหาและแนวทางการแก้ไขปัญหาเบื้องต้นของตำแหน่งการกีดขวางทางน้ำ จังหวัดแพร่

รหัสตำแหน่งกีดขวางที่ : BPH0606010002

ชื่อลำน้ำ แม่ปู้

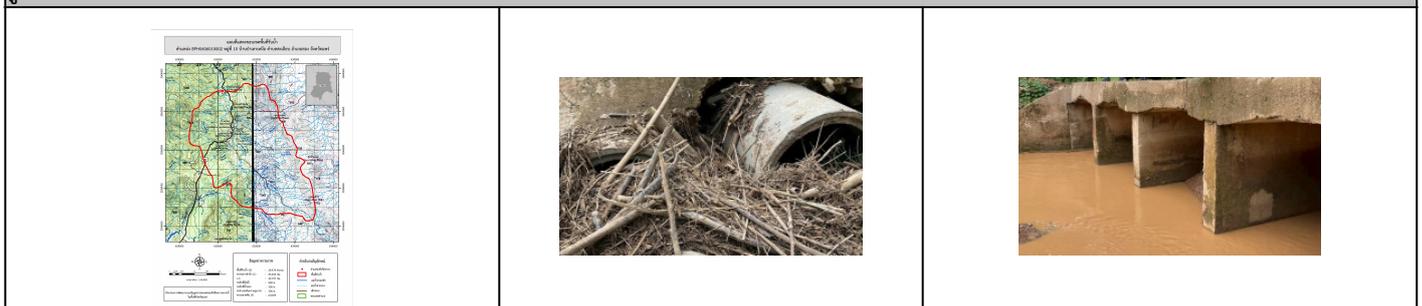
รูปภาพประกอบ

> โดยมนุษย์ จาก ระบบสาธารณสุขภาค: ท่อลอดถนนที่ตัดลำน้ำมีขนาดเล็กเกินไประบายน้ำหลากไม่ทัน

สภาพปัญหาการกีดขวางทางน้ำ	แนวทางและวิธีการแก้ไขปัญหาเบื้องต้น
<p>เป็นท่อลอดเหลี่ยมขนาดกว้าง 1.80 เมตร สูง 1.80 เมตร จำนวน 4 ช่อง และท่อกลมขนาดเส้นผ่านศูนย์กลาง 1.00 เมตร จำนวน 2 ช่อง</p> <p>ใช้เป็นทางข้ามชั่วคราวเข้าพื้นที่ทำการเกษตร</p> <p>ยอมให้มีการไหลผ่านข้ามเส้นทางได้ในช่วงน้ำหลาก</p> <p>หน้าตัดลำน้ำก่อนและหลังท่อลอดดังกล่าวสามารถรองรับปริมาณน้ำได้</p> <p>ท่อลอดเหลี่ยมดังกล่าวมีขนาดเล็กกว่าขนาดของลำน้ำและมักมีเศษกิ่งไม้มาติด ทำให้ระดับน้ำด้านเหนือน้ำสูงกว่าปกติในปีที่มีปริมาณน้ำมากทำให้อ่อนล้นตลิ่ง และมีการกัดเซาะทุกปี</p>	<p>ข้อมูลพื้นที่รับน้ำของตำแหน่งที่เกิดปัญหา</p> <p>A = 29.48 ตารางกิโลเมตร อัตราการไหลสูงสุด = 114.91 ลบ.ม./วินาที</p> <p>Return period = 10 ปี</p> <p>เนื่องจากเป็นถนนเข้าพื้นที่เกษตร มีการสัญจรน้อย และมีปัญหาการระบายน้ำเฉพาะช่วงน้ำหลากการก่อสร้างใหม่เน้นใช้งบประมาณค่อนข้างมากดังนั้นจึงเสนอแนวทางแก้ไขใน 2 รูปแบบคือ 1. ใช้ท่อเดิมและยอมรับสภาพ วางมาตรการขุดลอก กำจัดวัชพืช กิ่งไม้และสิ่งปฏิกูลในลำน้ำเพื่อรองรับน้ำในฤดูน้ำหลาก 2. หากมีงบประมาณเพียงพอควรรื้อถอนและขุดลอกขยายลำน้ำและเปลี่ยนจากท่อลอดเดิมเป็นท่อลอดเหลี่ยมขนาด 2.5 x 3 เมตร จำนวน 2 ช่อง วางมาตรการตรวจสอบสิ่งปฏิกูล และเศษกิ่งไม้ที่มาติด เพื่อรองรับปริมาณน้ำหลาก ความลาดชันท้องน้ำ 0.010</p>
