ชื่อลำน้ำ ฝาลาด เป็นสาขาของแม่น้ำ ยม ประเภทลำน้ำ ลำห้วย วันที่สำรวจ 20 พฤษภาคม 2568
 หมู่บ้าน หมู่ที่ 2 บ้านนาฝาย ตำบล สะเอียบ อำเภอ สอง จังหวัด แพร่

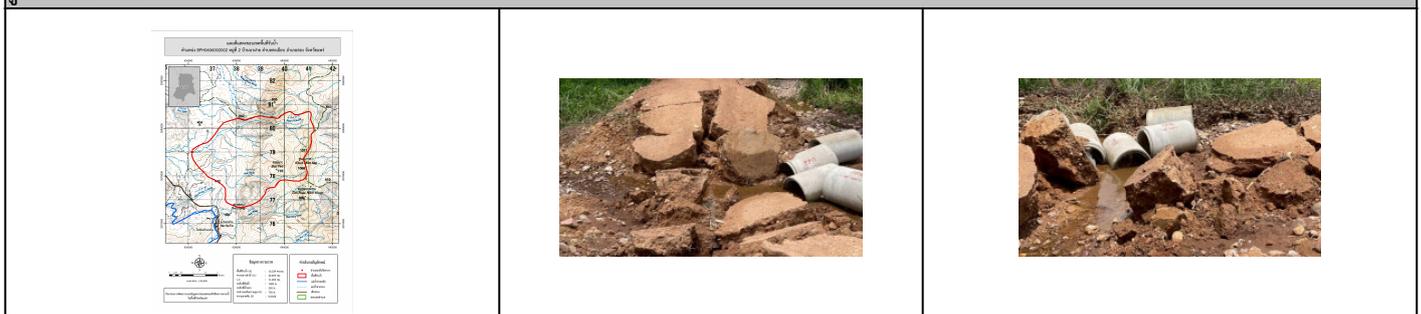
รูปภาพประกอบ

ความยาวของช่วงลำน้ำที่เกิดปัญหา เป็นจุดระยะ น้อยกว่า 10 เมตร การคาดผิวของลำน้ำ ไม่คาดผิว วัสดุที่ใช้คาดผิวของลำน้ำ -
 ลักษณะความเสียหาย น้ำท่วม ระดับ ปานกลาง ความถี่ที่เกิดความเสียหาย ทุกปี ระดับความเสี่ยง มาก

- > โดยธรรมชาติ -
- > โดยมนุษย์ จาก ระบบสาธารณสุขภาค: ท่อลอดถนนที่ตัดลำน้ำมีขนาดเล็กเกินไประบายน้ำหลากไม่ทัน

สภาพปัญหาการกีดขวางทางน้ำ	แนวทางและวิธีการแก้ไขปัญหาเบื้องต้น
<p>เป็นท่อลอดกลมขนาดเส้นผ่านศูนย์กลางกว้าง 0.60 จำนวน 3 ช่อง ใช้เป็นทางข้ามชั่วคราวเข้าพื้นที่ทำการเกษตร</p> <p>ยอมให้มีการไหลผ่านข้ามเส้นทางได้ในช่วงน้ำหลาก</p> <p>ท่อลอดกลมดังกล่าวมีขนาดเล็กกว่าขนาดของลำน้ำ มักมีเศษตะกอน เศษกิ่งไม้และวัชพืชมมาติดที่ด้านเหนือน้ำ</p> <p>ทำให้ระดับน้ำด้านเหนือน้ำสูงกว่าปกติในปีที่มีปริมาณน้ำมากทำให้เอ่อล้นตลิ่ง และมีการกัดเซาะรุนแรงทุกปีเนื่องจากน้ำไหลเชี่ยว</p>	<p>ข้อมูลพื้นที่รับน้ำของตำแหน่งที่เกิดปัญหา</p> <p>A = 13.24 ตารางกิโลเมตร L0 = 22.40 กิโลเมตร H = 730 เมตร C = 0.30</p> <p>tc = 2.72 ชั่วโมง I = 28.92 มิลลิเมตร/ชั่วโมง อัตราการไหลสูงสุด = 31.93 ลบ.ม./วินาที</p> <p>Return period = 5 ปี</p> <p>ควรพิจารณาปรับปรุงโครงสร้างโดยเปลี่ยนเป็นท่อลอดเหลี่ยม ขนาด 2.5 x 2.5 เมตร จำนวน 2 ช่อง เพื่อขยายหน้าตัดและเพิ่มศักยภาพการระบายน้ำหลาก ควรเสริมคันป้องกันกัดเซาะเพื่อลดแรงปะทะของน้ำในบริเวณที่มีการกัดเซาะไม่ให้เกิดเซาะรุนแรงมากขึ้นและวางมาตรการขุดลอก กำจัดวัชพืชม กิ่งไม้และสิ่งปฏิกูลในลำน้ำเพื่อรองรับน้ำในฤดูน้ำหลาก ความลาดชันท้องน้ำ 0.005</p>
