ข้อมูลสภาพปัญหาและแนวทางการแก้ไขปัญหาเบื้องต้นของตำแหน่งการกีดขวางทางน้ำ จังหวัดแพร่

รหัสตำแหน่งกีดขวางที่ : BPH0606002003

ชื่อลำน้ำ แม่เต็น เป็นสาขาของแม่น้ำ ยม ประเภทลำน้ำ ลำห้วย วันที่สำรวจ 20 พฤษภาคม 2568
 หมู่บ้าน หมู่ที่ 2 บ้านนาฝาย ตำบล สะเอียบ อำเภอ สอง จังหวัด แพร่

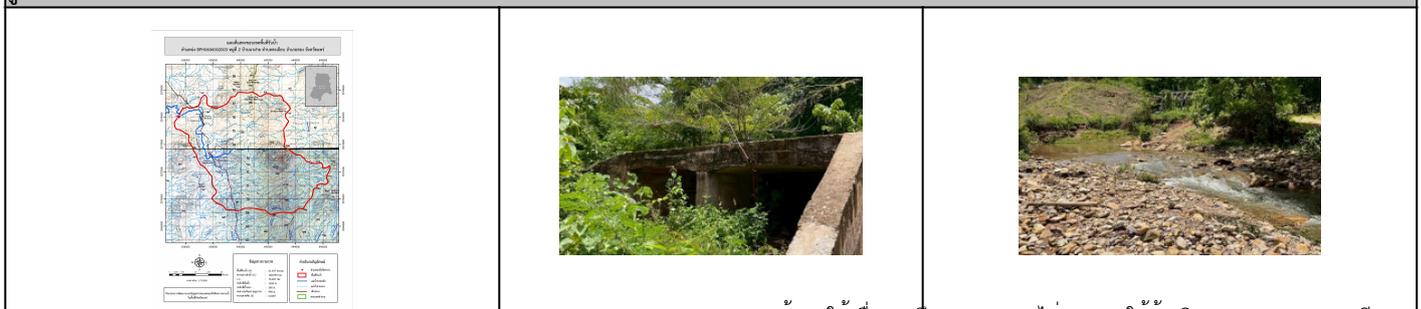
- > โดยธรรมชาติ -
- > โดยมนุษย์ จาก ระบบสาธารณสุขภาค: ท่อลอดถนนที่ตัดลำน้ำมีขนาดเล็กเกินไประบายน้ำหลากไม่ทัน

สภาพปัญหาการกีดขวางทางน้ำ	แนวทางและวิธีการแก้ไขปัญหาเบื้องต้น
<p>เป็นท่อลอดเหลี่ยมขนาดกว้าง 3.00 เมตร สูง 2.00 เมตร จำนวน 2 ช่อง ใช้เป็นทางข้ามชั่วคราวเข้าพื้นที่ทำการเกษตร ยอมให้มีการไหลผ่านข้ามเส้นทางได้ในช่วงน้ำหลาก หน้าตัดลำน้ำก่อนและหลังท่อลอดดังกล่าวไม่สามารถรองรับปริมาณน้ำได้ ท่อลอดเหลี่ยมดังกล่าวมีขนาดที่เล็กกว่าขนาดของลำน้ำและมักมีเศษกิ่งไม้มาติด ทำให้ระดับน้ำด้านเหนือน้ำสูงกว่าปกติในปีที่มีปริมาณน้ำมากทำให้เอ่อล้นตลิ่ง และมีการกัดเซาะรุนแรงทุกปีทำให้ลำน้ำกว้างขึ้นจากแต่ก่อนมากและมีตะกอนเยอะ</p>	<p>ข้อมูลพื้นที่รับน้ำของตำแหน่งที่เกิดปัญหา A = 61.64 ตารางกิโลเมตร อัตราการไหลสูงสุด = 163.49 ลบ.ม./วินาที Return period = 10 ปี</p> <p>เนื่องจากเป็นถนนเข้าพื้นที่เกษตร มีการสัญจรน้อย และมีปัญหาการระบายน้ำเฉพาะช่วงน้ำหลากการก่อสร้างใหม่เน้นใช้งบประมาณค่อนข้างมากดังนั้นจึงเสนอแนวทางแก้ไขใน 2 รูปแบบคือ 1. รื้อถอนซากเดิมออก ขุดลอก กำจัดวัชพืช กิ่งไม้และสิ่งปฏิกูลในลำน้ำเพื่อรองรับน้ำในฤดูน้ำหลาก ปรับสภาพลำน้ำให้มีลักษณะดั้งเดิม เพื่อให้น้ำไหลได้สะดวก 2. รื้อถอนซากเดิมออกและเปลี่ยนเป็นถนนน้ำผ่านและใส่ท่อกลมระบายน้ำในช่วงน้ำน้อยหรือฤดูแห้ง เพื่อใช้สัญจรต่อไปได้ 3. หากมีงบประมาณเพียงพอควรรื้อถอนและปรับสภาพลำน้ำเพื่อสร้างสะพานควรมีผนังป้องกันการกัดเซาะทั้งบริเวณเหนือน้ำ และท้ายน้ำ เนื่องจากบริเวณดังกล่าวเป็นพื้นที่ลาดชันมีกระแสน้ำหลากที่ค่อนข้างรุนแรง วางมาตรการตรวจสอบสิ่งปฏิกูล และเศษกิ่งไม้ที่มาติด เพื่อรองรับปริมาณน้ำหลาก ความลาดชันท้องน้ำ 0.005</p>
