ข้อมูลสภาพปัญหาและแนวทางการแก้ไขปัญหาเบื้องต้นของตำแหน่งการกีดขวางทางน้ำ จังหวัดแพร่

รหัสตำแหน่งกีดขวางที่ : BPH0301004001

ชื่อลำน้ำ แม่เต็น เป็นสาขาของแม่น้ำ ยม ประเภทลำน้ำ ลำห้วย วันที่สำรวจ 20 พฤษภาคม 2568
 หมู่บ้าน หมู่ที่ 4 บ้านนาหลวง ตำบล สะเอียบ อำเภอ สอง จังหวัด แพร่

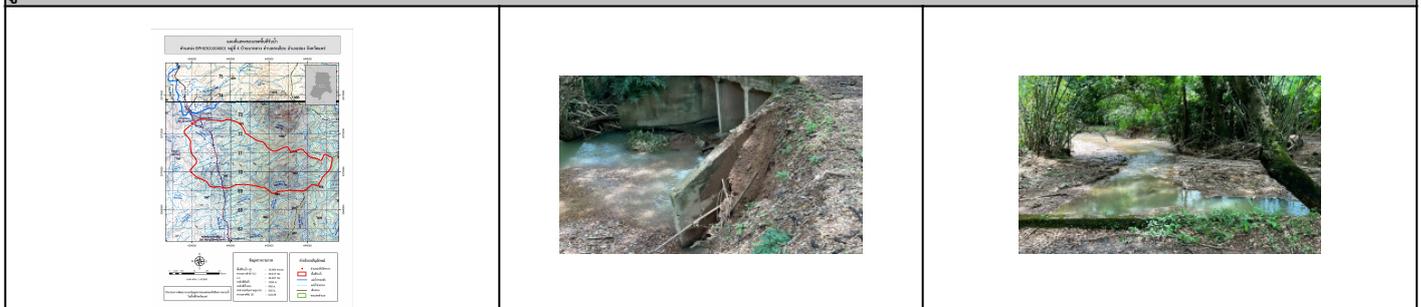
รูปภาพประกอบ

- > โดยธรรมชาติ -
- > โดยมนุษย์ จาก ระบบสาธารณสุขภาค: ท่อลอดถนนที่ตัดลำน้ำมีขนาดเล็กเกินไประบายน้ำหลากไม่ทัน

สภาพปัญหาการกีดขวางทางน้ำ	แนวทางและวิธีการแก้ไขปัญหามาเบื้องต้น
เป็นท่อลอดเหลี่ยมขนาดกว้าง 2.00 เมตร สูง 2.00 เมตร จำนวน 3 ช่อง ใช้เป็นทางข้ามในหมู่บ้าน หน้าตัดลำน้ำก่อนและหลังท่อลอดดังกล่าวสามารถรองรับปริมาณน้ำได้ ท่อลอดเหลี่ยมดังกล่าวมีขนาดที่เล็กกว่าขนาดของลำน้ำและมักมีเศษกิ่งไม้มาติด ทำให้ระดับน้ำด้านเหนือน้ำสูงกว่าปกติในปีที่มีปริมาณน้ำมากทำให้เอ่อล้นตลิ่ง และมีการกัดเซาะเล็กน้อยทุกปี	ข้อมูลพื้นที่รับน้ำของตำแหน่งที่เกิดปัญหา $A = 18.07$ ตารางกิโลเมตร $L0 = 48.41$ กิโลเมตร $H = 620$ เมตร $C = 0.20$ $t_c = 7.06$ ชั่วโมง $I = 18.67$ มิลลิเมตร/ชั่วโมง อัตราการไหลสูงสุด = 18.75 ลบ.ม./วินาที Return period = 20 ปี หน้าตัดระบายน้ำมีขนาดที่เหมาะสมแล้ว ควรวางมาตรการขุดลอก กำจัดวัชพืช กิ่งไม้และสิ่งปฏิกูลในลำน้ำเพื่อรองรับน้ำในฤดูน้ำหลาก ความลาดชันท้องน้ำ 0.005
