ข้อมูลสภาพปัญหาและแนวทางการแก้ไขปัญหาเบื้องต้นของตำแหน่งการกีดขวางทางน้ำ จังหวัดแพร่

รหัสตำแหน่งกีดขวางที่ : BPH0301004002

ชื่อลำน้ำ แม่เต็น เป็นสาขาของแม่น้ำ ยม ประเภทลำน้ำ ลำห้วย วันที่สำรวจ 20 พฤษภาคม 2568  
 หมู่บ้าน หมู่ที่ 4 บ้านนาหลวง ตำบล สะเอียบ อำเภอ สอง จังหวัด แพร่

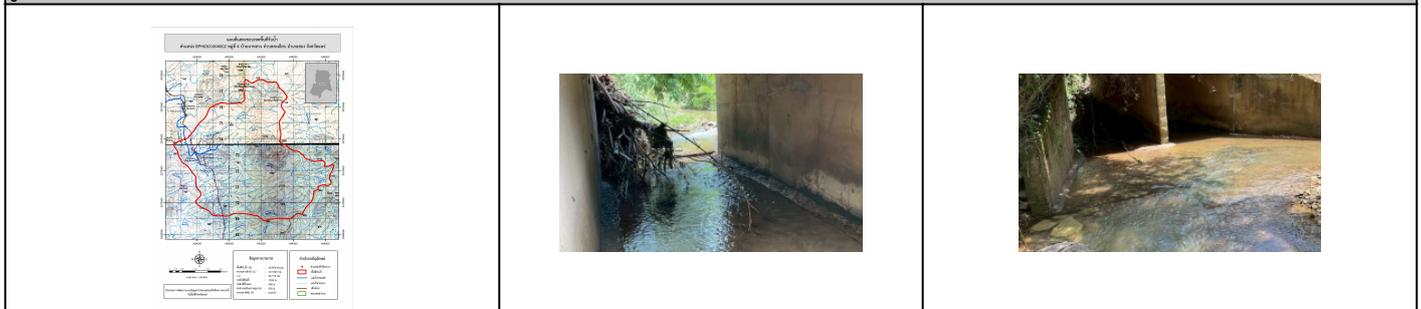
- > โดยธรรมชาติ -
- > โดยมนุษย์ จาก ระบบสาธารณสุขภาค: ท่อลอดถนนที่ตัดลำน้ำมีขนาดเล็กเกินไประบายน้ำหลากไม่ทัน

สภาพปัญหาการกีดขวางทางน้ำ	แนวทางและวิธีการแก้ไขปัญหเบื้องต้น
เป็นท่อลอดเหลี่ยมขนาดกว้าง 2.50 เมตร สูง 2.50 เมตร จำนวน 2 ช่อง ใช้เป็นทางข้ามชั่วคราวเข้าพื้นที่ทำการเกษตร ยอมให้มีการไหลผ่านข้ามเส้นทางได้ในช่วงน้ำหลาก หน้าตัดลำน้ำก่อนและหลังท่อลอดดังกล่าวไม่สามารถรองรับปริมาณน้ำได้ ท่อลอดเหลี่ยมดังกล่าวมีขนาดที่เล็กกว่าขนาดของลำน้ำและมักมีเศษกิ่งไม้มาติด ทำให้ระดับน้ำด้านเหนือน้ำสูงกว่าปกติในปีที่มีปริมาณน้ำมากทำให้เอ่อล้นตลิ่ง และมีการกัดเซาะรุนแรงทุกปีทำให้ลำน้ำกว้างขึ้นจากแต่ก่อนมากและมีตะกอนเยอะ	ข้อมูลพื้นที่รับน้ำของตำแหน่งที่เกิดปัญหา $A = 50.96$ ตารางกิโลเมตร อัตราการไหลสูงสุด = $149.27$ ลบ.ม./วินาที Return period = 10 ปี หน้าตัดระบายน้ำมีขนาดที่เหมาะสมแล้ว ควรวางมาตรการขุดลอก กำจัดวัชพืช กิ่งไม้และสิ่งปฏิกูลในลำน้ำเพื่อรองรับน้ำในฤดูน้ำหลาก และเพื่อความคงทน ควรเสริมคันป้องกันกัดเซาะเพื่อลดแรงปะทะของน้ำในบริเวณที่มีการกัดเซาะไม่ให้เกิดเซาะรุนแรงมากยิ่งขึ้น ความลาดชันท้องน้ำ 0.005
