ข้อมูลสภาพปัญหาและแนวทางการแก้ไขปัญหาเบื้องต้นของตำแหน่งการกีดขวางทางน้ำ จังหวัดแพร่

รหัสตำแหน่งกีดขวางที่ : BPH0603003001

ชื่อลำน้ำ ขอน เป็นสาขาของแม่น้ำ ยม ประเภทลำน้ำ ลำห้วย วันที่สำรวจ 28 พฤษภาคม 2568
หมู่บ้าน หมู่ที่ 3 บ้านห้วยขอน ตำบล ห้วยหม้าย อำเภอ สอง จังหวัด แพร่

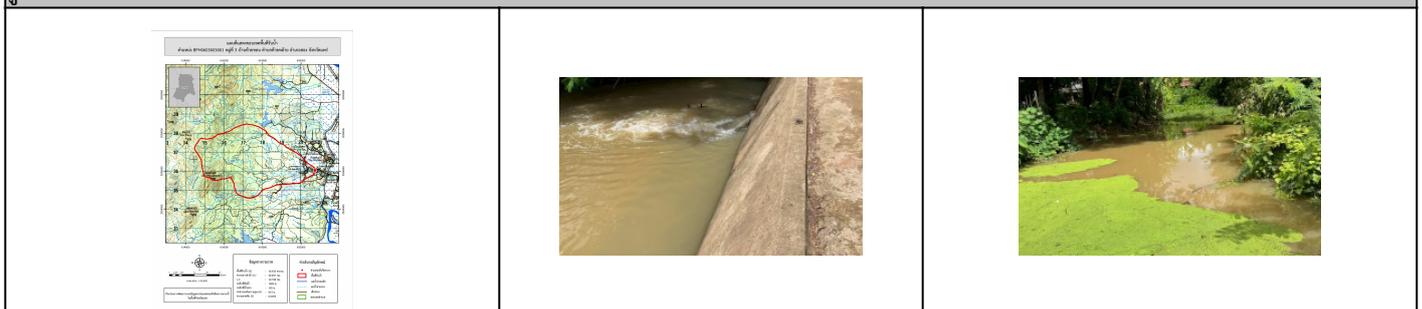
รูปภาพประกอบ

- > โดยธรรมชาติ -
- > โดยมนุษย์ จาก ระบบสาธารณสุขโลก: ท่อลอดถนนที่ตัดลำน้ำมีขนาดเล็กเกินไประบายน้ำหลากไม่ทัน

สภาพปัญหาการกีดขวางทางน้ำ	แนวทางและวิธีการแก้ไขปัญหานี้เบื้องต้น
เป็นท่อลอดกลมขนาดเส้นผ่านศูนย์กลางยาว 0.30 เมตร จำนวน 1 ช่อง ใช้เป็นทางข้ามชั่วคราวเข้าพื้นที่ทำการเกษตร ยอมให้มีการไหลผ่านข้ามเส้นทางได้ในช่วงน้ำหลาก หน้าตัดลำน้ำก่อนและหลังท่อลอดดังกล่าวสามารถรองรับปริมาณน้ำได้ ท่อลอดกลมดังกล่าวมีขนาดเล็กกว่าขนาดของลำน้ำและมักมีเศษกิ่งไม้มาติด ทำให้น้ำระบายไม่ทันและระดับน้ำด้านเหนือน้ำสูงกว่าปกติในปีที่มีปริมาณน้ำมากทำให้เอ่อล้นตลิ่ง	ข้อมูลพื้นที่รับน้ำของตำแหน่งที่เกิดปัญหา A = 14.43 ตารางกิโลเมตร L0 = 39.50 กิโลเมตร H = 815 เมตร C = 0.25 tc = 5.02 ชั่วโมง l = 21.14 มิลลิเมตร/ชั่วโมง อัตราการไหลสูงสุด = 21.20 ลบ.ม./วินาที Return period = 10 ปี เนื่องจากบริเวณดังกล่าวใช้เป็นทางข้ามชั่วคราวไม่มีความจำเป็นที่จะต้องก่อสร้างสะพานขนาดใหญ่เนื่องจากมีปริมาณการสัญจรน้อย ดังนั้นมีแนวทางแก้ไข 2 ทางคือ 1. ครบชุดลอก หรือกำจัดสิ่งปฏิกูล และวางมาตรการตรวจสอบ บริเวณปากท่อเพื่อช่วยในการระบายน้ำในฤดูน้ำหลาก 2. เปลี่ยนเป็นท่อลอดเหลี่ยมเพื่อช่วยในการระบายน้ำได้ดีขึ้น และวางมาตรการตรวจสอบ บริเวณปากท่อเพื่อช่วยในการระบายน้ำในฤดูน้ำหลาก ความลาดชันท้องน้ำ 0.005
