ข้อมูลสภาพปัญหาและแนวทางการแก้ไขปัญหาเบื้องต้นของตำแหน่งการกีดขวางทางน้ำ จังหวัดแพร่

รหัสตำแหน่งกีดขวางที่ : BPH0603003002

ชื่อลำน้ำ - เป็นสาขาของแม่น้ำ ยม ประเภทลำน้ำ ลำห้วย วันที่สำรวจ 28 พฤษภาคม 2568
หมู่บ้าน หมู่ที่ 3 บ้านห้วยซอน ตำบล ห้วยหม้าย อำเภอ สอง จังหวัด แพร่

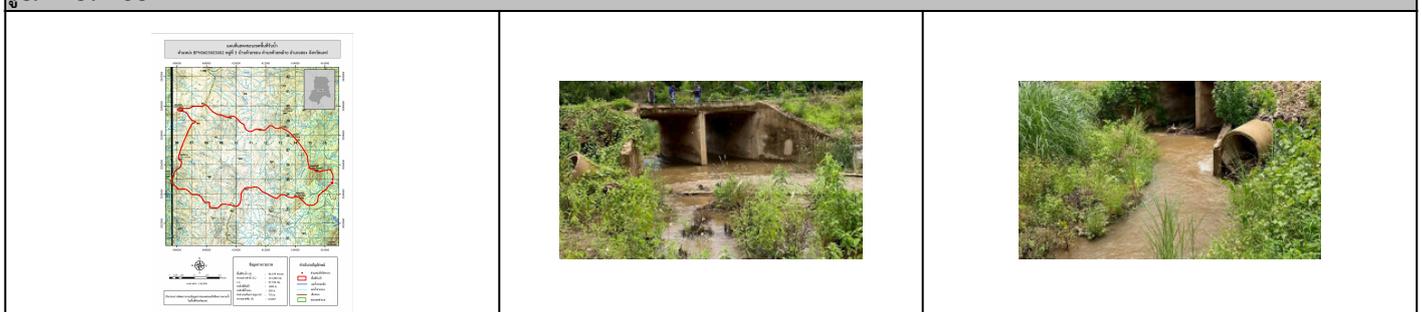
ความยาวของช่วงลำน้ำที่เกิดปัญหา เป็นจุดระยะ น้อยกว่า 10 เมตร การคาดผิวของลำน้ำ ไม่คาดผิว วัสดุที่ใช้คาดผิวของลำน้ำ -
ลักษณะความเสียหาย น้ำท่วม ระดับ น้อย ความถี่ที่เกิดความเสียหาย 2-4 ปีครั้ง ระดับความเสี่ยง น้อย

- > โดยธรรมชาติ -
- > โดยมนุษย์ จาก ระบบสาธารณสุขภาค: ท่อลอดถนนที่ตัดลำน้ำมีขนาดเล็กเกินไประบายน้ำหลากไม่ทัน

สภาพปัญหาการกีดขวางทางน้ำ	แนวทางและวิธีการแก้ไขปัญหาเบื้องต้น
<p>เป็นท่อลอดเหลี่ยมขนาดกว้าง 2.00 เมตร สูง 2.00 เมตร จำนวน 2 ช่องและท่อลอดกลมขนาดเส้นผ่านศูนย์กลางยาว 1.00 เมตร จำนวน 1 ช่อง ใช้เป็นทางข้ามชั่วคราวเข้าพื้นที่ทำการเกษตร ยอมให้มีการไหลผ่านข้ามเส้นทางได้ในช่วงน้ำหลาก หน้าตัดลำน้ำก่อนและหลังท่อลอดดังกล่าวสามารถรองรับปริมาณน้ำได้ ท่อลอดเหลี่ยมดังกล่าวมีขนาดเล็กกว่าขนาดของลำน้ำและมักมีเศษกิ่งไม้มาติด ทำให้ระดับน้ำด้านเหนือน้ำสูงกว่าปกติในปีที่มีปริมาณน้ำมากทำให้เอ่อล้นตลิ่ง และมีการกัดเซาะเล็กน้อยทุกปี</p>	<p>ข้อมูลพื้นที่รับน้ำของตำแหน่งที่เกิดปัญหา A = 46.20 ตารางกิโลเมตร อัตราการไหลสูงสุด = 142.44 ลบ.ม./วินาที Return period = 10 ปี</p> <p>เนื่องจากเป็นถนนเข้าพื้นที่เกษตร มีการสัญจรน้อย และมีปัญหาการระบายน้ำเฉพาะช่วงน้ำหลากการก่อสร้างใหม่เน้นใช้งบประมาณค่อนข้างมากดังนั้นจึงเสนอแนวทางแก้ไขใน 2 รูปแบบคือ 1. ใช้ท่อเดิมและยอมรับสภาพ วางมาตรการขุดลอก กำจัดวัชพืช กิ่งไม้และสิ่งปฏิกูลในลำน้ำเพื่อรองรับน้ำในฤดูน้ำหลาก ควรมีผนังป้องกันการกัดเซาะทั้งบริเวณเหนือน้ำ และท้ายน้ำ 2. หากมีงบประมาณเพียงพอควรรื้อถอนและขุดลอกขยายลำน้ำและเปลี่ยนจากท่อลอดเดิมเป็นท่อลอดเหลี่ยมขนาด 3 x 3 เมตร จำนวน 3 ช่อง เพื่อขยายหน้าตัดและเพิ่มศักยภาพการระบายน้ำหลาก ควรมีผนังป้องกันการกัดเซาะทั้งบริเวณเหนือน้ำ และท้ายน้ำ ความลาดชันท้องน้ำ 0.007</p>
