ข้อมูลสภาพปัญหาและแนวทางการแก้ไขปัญหาเบื้องต้นของตำแหน่งการกีดขวางทางน้ำ จังหวัดแพร่

รหัสตำแหน่งกีดขวางที่ : BPH0806002002

ชื่อลำน้ำ ย้อย

วันที่สำรวจ 29 พฤษภาคม 2568

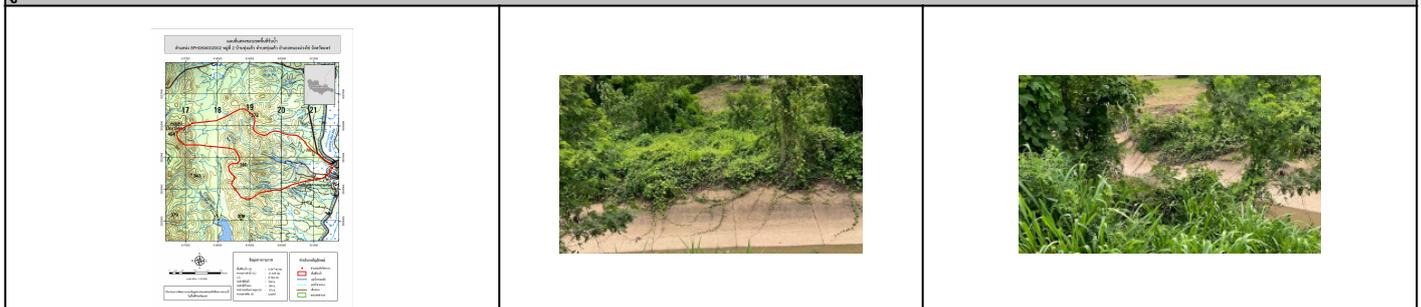
รูปภาพประกอบ

ลักษณะความเสียหาย น้ำท่วม

จาก ระบบสาธารณสุขปกศ: ท่อลอดถนนที่ตัดลำน้ำมีขนาดเล็กเกินไประบายน้ำหลากไม่ทัน

ระดับการกีดขวาง ปานกลาง คิดเป็น 30-70%

| สภาพปัญหาการกีดขวางทางน้ำ | แนวทางและวิธีการแก้ไขปัญหามาเบื้องต้น |
|--|--|
| <p>เป็นท่อลอดกลมขนาดเส้นผ่านศูนย์กลางยาว 1.20 เมตร จำนวน 2 ช่อง ถูกวางอยู่ใต้ถนนและลอดคลองชลประทาน</p> <p>หน้าตัดลำน้ำก่อนและหลังท่อลอดดังกล่าวสามารถรองรับปริมาณน้ำได้</p> <p>ท่อลอดดังกล่าวมีขนาดที่เล็กกว่าขนาดของลำน้ำและมีเศษวัชพืชมาติด</p> <p>ทำให้ระดับน้ำด้านเหนือน้ำสูงกว่าปกติในปีที่มีปริมาณน้ำมากเนื่องจากระบายน้ำไม่ทันและทำให้หน้าเออลันตลิ่ง</p> | <p>ข้อมูลพื้นที่รับน้ำของตำแหน่งที่เกิดปัญหา</p> <p>A = 6.35 ตารางกิโลเมตร L0 = 17.53 กิโลเมตร H = 170 เมตร C = 0.20</p> <p>tc = 3.59 ชั่วโมง l = 20.33 มิลลิเมตร/ชั่วโมง อัตราการไหลสูงสุด = 7.17 ลบ.ม./วินาที</p> <p>Return period = 5 ปี</p> <p>เนื่องจากเป็นถนนเข้าพื้นที่เกษตร มีการสัญจรน้อย และมีปัญหาการระบายน้ำเฉพาะช่วงน้ำหลากการก่อสร้างใหม่เน้นใช้งบประมาณค่อนข้างมากดังนั้นจึงเสนอแนวทางแก้ไขใน 2 รูปแบบคือ 1. ใช้ท่อเดิมและยอมรับสภาพให้หน้าไหลข้ามช่วงน้ำหลาก วางมาตรการขุดลอก กำจัดวัชพืช กิ่งไม้และสิ่งปฏิกูลในลำน้ำเพื่อรองรับน้ำในฤดูน้ำหลาก 2. เปลี่ยนเป็นท่อลอดเหลี่ยมที่มีขนาด 1.5 x 1.5 เมตร จำนวน 1 ช่อง ความลาดชันท้องน้ำ 0.005</p> |
