ข้อมูลสภาพปัญหาและแนวทางการแก้ไขปัญหาเบื้องต้นของตำแหน่งการกีดขวางทางน้ำ จังหวัดแพร่

รหัสตำแหน่งกีดขวางที่ : BPH0804004001

ชื่อลำน้ำ หอนงป่าด้อม (น้ำยมเก่า)

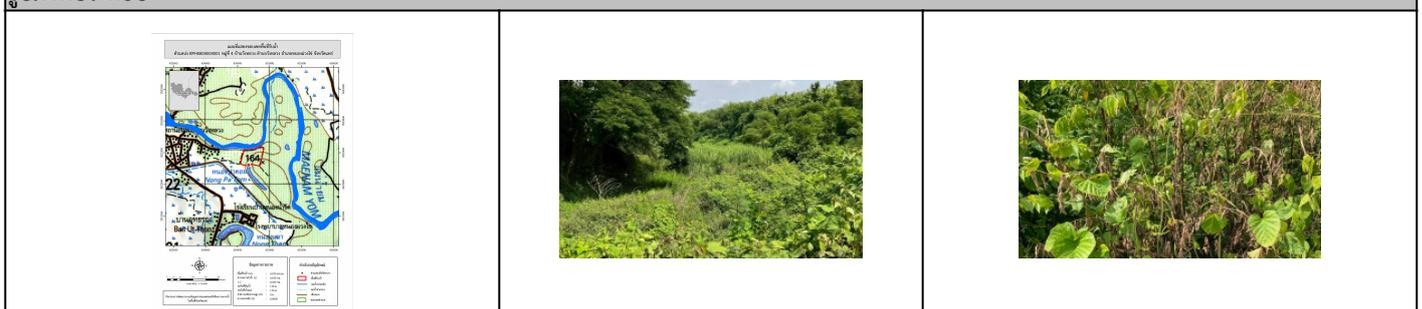
> โดยมนุษย์ จาก ระบบสาธารณสุขปกศ: ท่อลอดถนนที่ตัดลำน้ำมีขนาดเล็กเกินไประบายน้ำหลากไม่ทัน

สภาพปัญหาการกีดขวางทางน้ำ	แนวทางและวิธีการแก้ไขปัญหาเบื้องต้น
<p>เป็นท่อลอดกลมขนาดเส้นผ่านศูนย์กลางยาว 1.00 เมตร จำนวน 2 ช่อง ใช้เป็นทางข้ามเข้าพื้นที่ทำการเกษตร</p> <p>หน้าตัดลำน้ำก่อนและหลังท่อลอดดังกล่าวสามารถรองรับปริมาณน้ำได้</p> <p>ท่อลอดกลมดังกล่าวมีขนาดเล็กกว่าขนาดของลำน้ำและมีการถมดินด้านเหนือน้ำ ทำให้ระดับน้ำด้านเหนือน้ำสูงกว่าปกติในปีที่มีปริมาณน้ำมากทำให้เอ่อล้นตลิ่ง</p>	<p>ข้อมูลพื้นที่รับน้ำของตำแหน่งที่เกิดปัญหา</p> <p>$A = 0.08$ ตารางกิโลเมตร $L_0 = 0.65$ กิโลเมตร $H = -$ เมตร $C = 0.30$</p> <p>$t_c = 3.64$ ชั่วโมง $I = 20.13$ มิลลิเมตร/ชั่วโมง อัตราการไหลสูงสุด = 0.13 ลบ.ม./วินาที</p> <p>Return period = 5 ปี</p> <p>เนื่องจากเป็นถนนเข้าพื้นที่เกษตร มีการสัญจรน้อย และมีปัญหาการระบายน้ำเฉพาะช่วงน้ำหลากการก่อสร้างใหม่นั้นใช้งบประมาณค่อนข้างมากดังนั้นจึงเสนอแนวทางแก้ไขใน 3 รูปแบบคือ 1. ใช้ท่อเดิมและยอมรับสภาพให้น้ำไหลข้ามช่วงน้ำหลาก วางมาตรการขุดลอก กำจัดวัชพืช กิ่งไม้และสิ่งปฏิกูลในลำน้ำเพื่อรองรับน้ำในฤดูน้ำหลาก 2. เปลี่ยนเป็นท่อลอดเหลี่ยมที่มีขนาดเหมาะสม 3. หากมีงบประมาณเพียงพอควรรื้อถอนและขุดลอกขยายลำน้ำและเปลี่ยนจากท่อลอดเดิมเป็นสะพาน เพื่อขยายหน้าตัดและเพิ่มศักยภาพการระบายน้ำหลาก ความลาดชันท้องน้ำ 0.005</p>
