ชื่อลำน้ำ แม่ต้า

วันที่สำรวจ 5 มิถุนายน 2568

หมู่บ้าน หมู่ที่ 2 บ้านเหล่า

จังหวัด แพร่

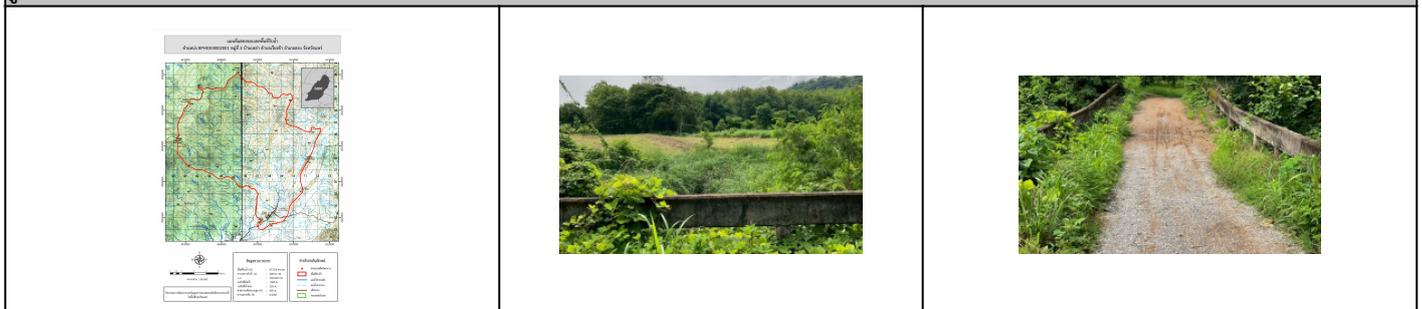
รูปภาพประกอบ

ลักษณะความเสียหาย น้ำท่วม

สภาพปัญหาการกีดขวางทางน้ำ	แนวทางและวิธีการแก้ไขปัญหาเบื้องต้น
เป็นสะพานข้ามห้วยมีขนาด 15 เมตร สูง 3.5 เมตร และมีตอม่อ 1 แถว สามารถรองรับปริมาณน้ำหลากได้ แต่เนื่องจากมักมีเศษวัชพืชขนาดใหญ่มาติดบริเวณตอม่อ มีปริมาณตะกอนมาก และฐานรากมีการทรุดตัวอย่างหนัก	ข้อมูลพื้นที่รับน้ำของตำแหน่งที่เกิดปัญหา $A = 85.76$ ตารางกิโลเมตร อัตราการไหลสูงสุด = 301.50 ลบ.ม./วินาที Return period = 50 ปี รื้อถอนก่อสร้างใหม่ ควรเสริมค้ำป้องกันกีดขวางเพื่อลดแรงปะทะของน้ำในบริเวณที่มีการกีดขวางให้ไม่ให้เกิดเศษรุนแรงมากขึ้น และควรวางมาตรการขุดลอก กำจัดวัชพืช กิ่งไม้และสิ่งปฏิกูลในลำน้ำเพื่อรองรับน้ำในฤดูน้ำหลาก ความลาดชันท้องน้ำ 0.005
