ข้อมูลสภาพปัญหาและแนวทางการแก้ไขปัญหาเบื้องต้นของตำแหน่งการกีดขวางทางน้ำ จังหวัดแพร่

รหัสตำแหน่งกีดขวางที่ : BPH0304002002

ชื่อลำน้ำ แม่ต้า

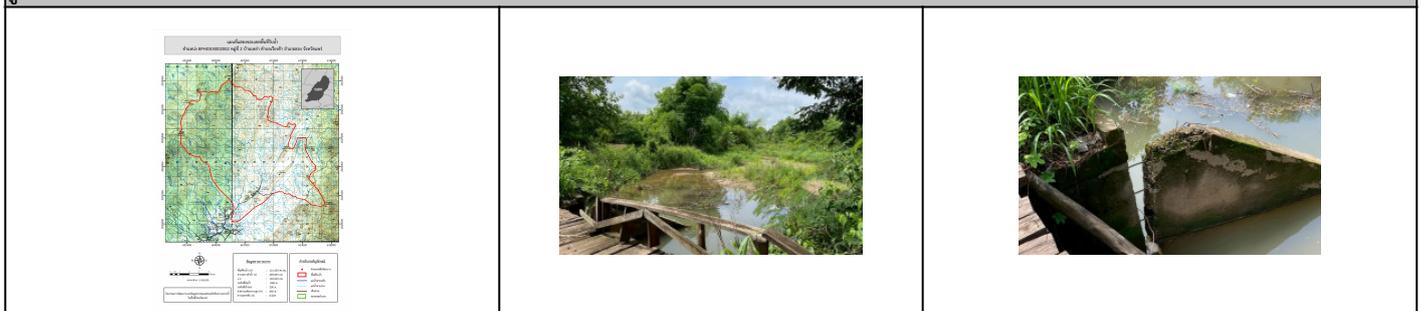
รูปภาพประกอบ

สภาพปัญหาการกีดขวางทางน้ำ	แนวทางและวิธีการแก้ไขปัญหาเบื้องต้น
เป็นท่อลอดเหลี่ยมขนาดกว้าง 2.00 เมตร สูง 2.00 เมตร จำนวน 2 ช่อง ใช้เป็นทางข้ามชั่วคราวเข้าพื้นที่ทำการเกษตร ยอมให้มีการไหลลงข้ามเส้นทางได้ในช่วงน้ำหลาก หน้าตัดลำน้ำก่อนและหลังท่อลอดดังกล่าวสามารถรองรับปริมาณน้ำได้ ท่อลอดเหลี่ยมดังกล่าวมีขนาดที่เล็กกว่าขนาดของลำน้ำและมักมีเศษกิ่งไม้มาติด ทำให้ระดับน้ำด้านเหนือน้ำสูงกว่าปกติในปีที่มีปริมาณน้ำมากทำให้เอ่อล้นตลิ่ง และมีการกัดเซาะรุนแรงทำให้ทางขาดและชาวบ้านได้มีการทำสะพานไม้ต่อเติมส่วนที่ขาดเพื่อใช้งานชั่วคราว	ข้อมูลพื้นที่รับน้ำของตำแหน่งที่เกิดปัญหา A = 121.31 ตารางกิโลเมตร อัตราการไหลสูงสุด = 353.74 ลบ.ม./วินาที Return period = 50 ปี รื้อถอนโครงสร้างโดยเปลี่ยนเป็นสะพานคอนกรีตเสริมเหล็ก เพื่อขยายหน้าตัดและเพิ่มศักยภาพการระบายน้ำหลาก ควรเสริมคันป้องกันกัดเซาะเพื่อลดแรงปะทะของน้ำในบริเวณที่มีการกัดเซาะไม่ให้เกิดเซาะรุนแรงมากยิ่งขึ้น และควรวางมาตรการขุดลอก กำจัดวัชพืช กิ่งไม้และสิ่งปฏิกูลในลำน้ำเพื่อรองรับน้ำในฤดูน้ำหลาก ความลาดชันท้องน้ำ 0.005
