ข้อมูลสภาพปัญหาและแนวทางการแก้ไขปัญหาเบื้องต้นของตำแหน่งการกีดขวางทางน้ำ จังหวัดแพร่

รหัสตำแหน่งกีดขวางที่ : BPH0304002004

ชื่อลำน้ำ แม่ทะ

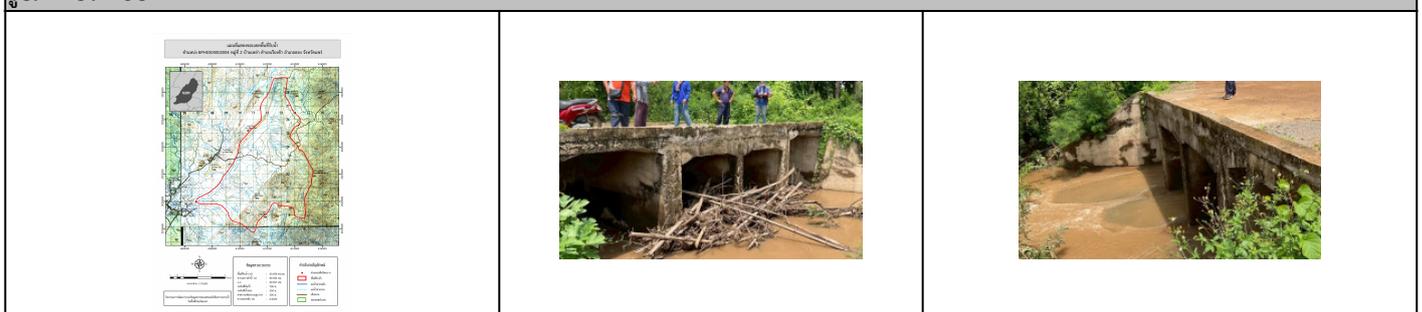
รูปภาพประกอบ

สภาพปัญหาการกีดขวางทางน้ำ	แนวทางและวิธีการแก้ไขปัญหาเบื้องต้น
<p>เป็นท่อลอดเหลี่ยมขนาดกว้าง 2.50 เมตร สูง 2.00 เมตร จำนวน 4 ช่อง ใช้เป็นทางข้ามชั่วคราวเข้าพื้นที่ทำการเกษตร</p> <p>ยอมให้มีการไหลผ่านข้ามเส้นทางได้ในช่วงน้ำหลาก</p> <p>หน้าตัดลำน้ำก่อนและหลังท่อลอดดังกล่าวสามารถรองรับปริมาณน้ำได้</p> <p>ท่อลอดเหลี่ยมดังกล่าวมีขนาดที่เล็กกว่าขนาดของลำน้ำและไม่เหมาะสม มักมีเศษกิ่งไม้มาติด</p> <p>ทำให้ระดับน้ำด้านเหนือน้ำสูงกว่าปกติในปีที่มีปริมาณน้ำมากทำให้เอ่อล้นตลิ่ง และมีการกัดเซาะเล็กน้อยทุกปี</p>	<p>ข้อมูลพื้นที่รับน้ำของตำแหน่งที่เกิดปัญหา</p> <p>A = 43.46 ตารางกิโลเมตร อัตราการไหลสูงสุด = 138.33 ลบ.ม./วินาที</p> <p>Return period = 10 ปี</p> <p>เนื่องจากเป็นถนนเข้าพื้นที่ทำการเกษตร มีการสัญจรน้อย และมีปัญหาการระบายน้ำเฉพาะช่วงน้ำหลากการก่อสร้างใหม่เน้นใช้งบประมาณค่อนข้างมากดังนั้นจึงเสนอแนวทางแก้ไขใน 2 รูปแบบคือ 1. ใช้ท่อเดิมและยอมรับสภาพ วางมาตรการขุดลอก กำจัดวัชพืช กิ่งไม้และสิ่งปฏิกูลในลำน้ำเพื่อรองรับน้ำในฤดูน้ำหลาก 2. ขุดลอกขยายลำน้ำและเปลี่ยนจากท่อลอดเหลี่ยมเป็นสะพานขนาดเล็ก ควรมีผนังป้องกันการกัดเซาะทั้งบริเวณเหนือน้ำ และท้ายน้ำ เนื่องจากบริเวณดังกล่าวเป็นพื้นที่ลาดชันมีกระแส น้ำหลากที่ค่อนข้างรุนแรง วางมาตรการตรวจสอบสิ่งปฏิกูล และเศษกิ่งไม้ที่มาติดบริเวณตอม่อสะพานให้กำจัดออกก่อน และหลังช่วงฤดูน้ำหลาก เพื่อรองรับปริมาณน้ำหลาก ความลาดชันท้องน้ำ 0.007</p>
