ชื่อลำน้ำ แม่พรา

วันที่สำรวจ 5 มิถุนายน 2568

หมู่บ้าน หมู่ที่ 2 บ้านเหล่า

จังหวัด แพร่

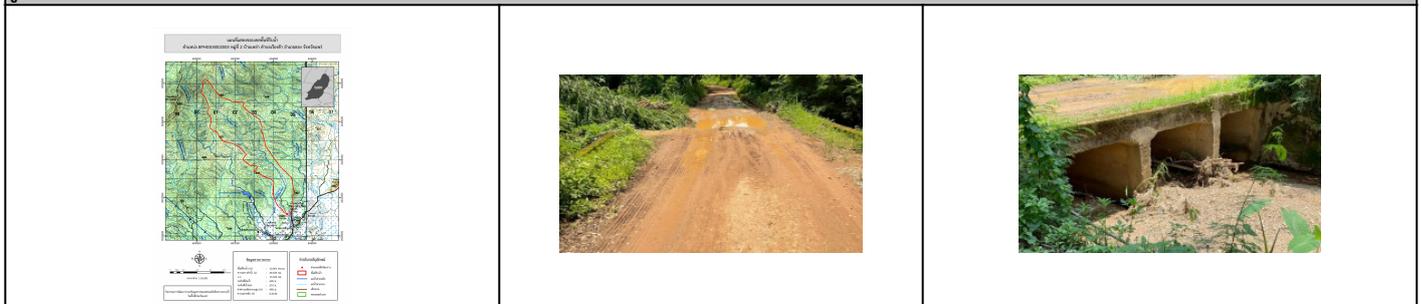
รูปภาพประกอบ

สภาพปัญหาการกีดขวางทางน้ำ	แนวทางและวิธีการแก้ไขปัญหาลำน้ำเบื้องต้น
เป็นท่อลอดเหลี่ยมขนาดกว้าง 1.80 เมตร สูง 1.80 เมตร จำนวน 3 ช่อง ใช้เป็นทางข้ามชั่วคราวเข้าพื้นที่ทำการเกษตร ยอมให้มีการไหลผ่านข้ามเส้นทางได้ในช่วงน้ำหลาก หน้าตัดลำน้ำก่อนและหลังท่อลอดดังกล่าวสามารถรองรับปริมาณน้ำได้ ท่อลอดเหลี่ยมดังกล่าวมีเศษกิ่งไม้มาติด ทำให้ระดับน้ำด้านเหนือน้ำสูงกว่าปกติในปีที่มีปริมาณน้ำมากทำให้เอ่อล้นตลิ่ง และน้ำมักพาตะกอนมากองกันหน้าท่อลอดทุกปี	ข้อมูลพื้นที่รับน้ำของตำแหน่งที่เกิดปัญหา $A = 10.06$ ตารางกิโลเมตร $L0 = 26.64$ กิโลเมตร $H = 480$ เมตร $C = 0.20$ $t_c = 3.91$ ชั่วโมง $I = 25.71$ มิลลิเมตร/ชั่วโมง อัตราการไหลสูงสุด = 14.38 ลบ.ม./วินาที Return period = 10 ปี หน้าตัดระบายน้ำมีขนาดที่เหมาะสมแล้ว ควรวางมาตรการขุดลอก กำจัดวัชพืช กิ่งไม้และสิ่งปฏิกูลในลำน้ำเพื่อรองรับน้ำในฤดูน้ำหลาก ความลาดชันท้องน้ำ 0.005
