ข้อมูลสภาพปัญหาและแนวทางการแก้ไขปัญหาเบื้องต้นของตำแหน่งกีดขวางทางน้ำ จังหวัดแพร่

รหัสตำแหน่งกีดขวางที่ : BPH0304009004

ชื่อลำน้ำ ขวา

วันที่สำรวจ 5 มิถุนายน 2568

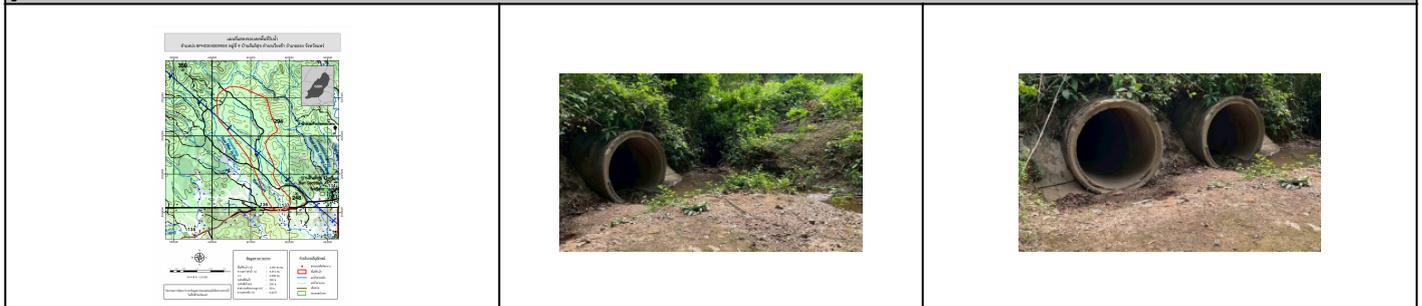
รูปภาพประกอบ

ลักษณะความเสียหาย น้ำท่วม

> โดยมนุษย์ จาก ระบบสาธารณสุขโรค: ท่อลอดถนนที่ตัดลำน้ำมีขนาดเล็กเกินไประบายน้ำหลากไม่ทัน

สภาพปัญหาการกีดขวางทางน้ำ	แนวทางและวิธีการแก้ไขปัญหาเบื้องต้น
<p>เป็นท่อลอดกลมขนาดเส้นผ่านศูนย์กลางยาว 1.50 เมตร จำนวน 2 ช่อง ถูกวางไว้ใต้ถนนเข้าพื้นที่ทำการเกษตร</p> <p>ยอมให้มีการไหลผ่านข้ามเส้นทางได้ในช่วงน้ำหลาก</p> <p>หน้าตัดลำน้ำก่อนและหลังท่อลอดดังกล่าวสามารถรองรับปริมาณน้ำได้</p> <p>ท่อลอดดังกล่าวมีขนาดที่เล็กกว่าขนาดของลำน้ำและไม่เหมาะสม</p> <p>มักมีเศษวัชพืชมาติด</p> <p>ทำให้ระดับน้ำด้านเหนือสูงกว่าปกติในปีที่มีปริมาณน้ำมากทำให้เอ่อล้นตลิ่งเนื่องจากน้ำระบายไม่ทันและน้ำมักพาดทะลวงมากองกันหน้าท่อลอดกลม</p>	<p>ข้อมูลพื้นที่รับน้ำของตำแหน่งที่เกิดปัญหา</p> <p>$A = 2.67$ ตารางกิโลเมตร $L_0 = 5.22$ กิโลเมตร $H = 40$ เมตร $C = 0.20$</p> <p>$t_c = 1.55$ ชั่วโมง $I = 43.55$ มิลลิเมตร/ชั่วโมง อัตราการไหลสูงสุด = 6.46 ลบ.ม./วินาที</p> <p>Return period = 5 ปี</p> <p>ควรพิจารณาปรับปรุงโครงสร้างโดยเปลี่ยนเป็นท่อลอดเหลี่ยม ขนาด 1.5×1.5 เมตร จำนวน 1 ช่อง เพื่อขยายหน้าตัดและเพิ่มศักยภาพการระบายน้ำหลาก</p> <p>วางมาตรการตรวจสอบสิ่งปฏิกูล</p> <p>และเศษกิ่งไม้ที่มาติดบริเวณด้านเหนือน้ำให้กำจัดออกก่อน</p> <p>และหลังช่วงฤดูน้ำหลาก เพื่อรองรับปริมาณน้ำหลาก ความลาดชันท้องน้ำ 0.005</p>
