ชื่อลำน้ำ ทางระบายน้ำของหมู่บ้าน
หมู่บ้าน หมู่ที่ 6 บ้านนาหม้อ

เป็นสาขาของแม่น้ำ แม่ลาน/ยม
ตำบล ห้วยอ้อ อำเภอ ลอง

ประเภทลำน้ำ ลำเหมือง
จังหวัด แพร่

วันที่สำรวจ 6 มิถุนายน 2568

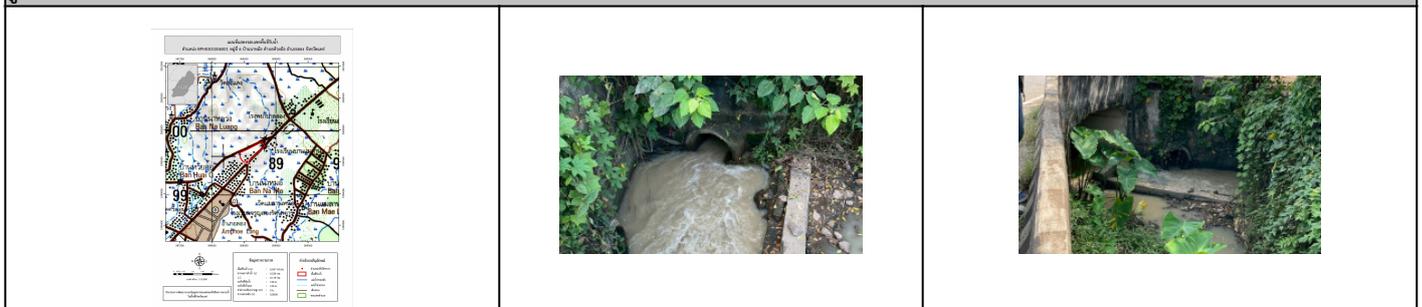
รูปภาพประกอบ

- > โดยธรรมชาติ -
- > โดยมนุษย์ จาก ระบบสาธารณสุขปกศ: ท่อลอดถนนที่ตัดลำน้ำมีขนาดเล็กเกินไประบายน้ำหลากไม่ทัน

ระดับการกีดขวาง มาก คิดเป็น มากกว่า 70%

สภาพปัญหาการกีดขวางทางน้ำ	แนวทางและวิธีการแก้ไขปัญหามาเบื้องต้น
<p>เป็นท่อลอดกลมขนาดเส้นผ่านศูนย์กลาง 0.6 เมตร จำนวน 2 ช่อง ถูกฝังอยู่ใต้ถนนในเขตชุมชน หน้าตัดลำน้ำก่อนและหลังท่อลอดดังกล่าวสามารถรองรับปริมาณน้ำได้ แต่ด้านหลังท่อลอดดังกล่าวมีตะกอนอยู่เป็นปริมาณมาก ทำให้ระดับน้ำด้านท้ายน้ำสูงกว่าปกติในปีที่มีปริมาณน้ำมากทำให้เอ่อล้นตลิ่งเนื่องจากน้ำระบายไม่ทัน</p>	<p>ข้อมูลพื้นที่รับน้ำของตำแหน่งที่เกิดปัญหา A = 0.06 ตารางกิโลเมตร L0 = 0.24 กิโลเมตร H = - เมตร C = 0.50 tc = 1.64 ชั่วโมง l = 48.54 มิลลิเมตร/ชั่วโมง อัตราการไหลสูงสุด = 0.39 ลบ.ม./วินาที Return period = 10 ปี</p> <p>หน้าตัดระบายน้ำมีขนาดที่เหมาะสมแล้ว ควรวางมาตรการขุดลอก กำจัดวัชพืช กิ่งไม้และสิ่งปฏิกูลในลำน้ำเพื่อรองรับน้ำในฤดูน้ำหลาก ความลาดชันท้องน้ำ 0.005</p>
