ชื่อลำน้ำ แม่งาน

วันที่สำรวจ 6 มิถุนายน 2568

หมู่บ้าน หมู่ที่ 7 บ้านดอนทราย

จังหวัด แพร่

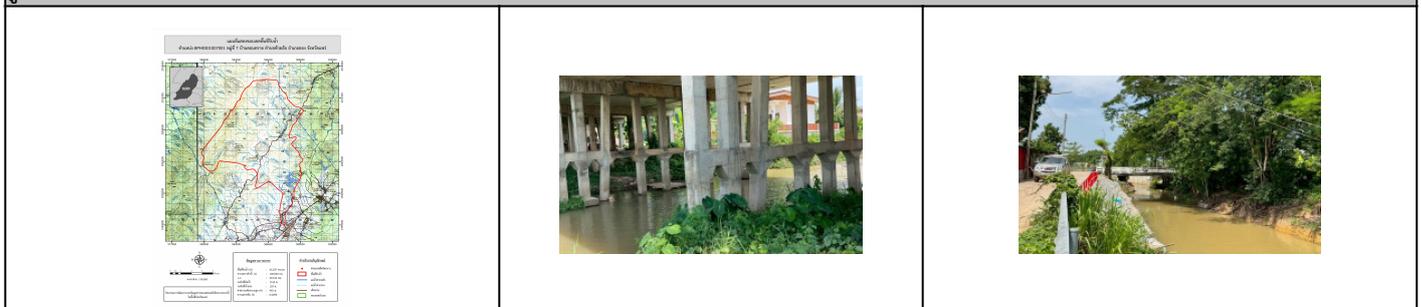
รูปภาพประกอบ

ลักษณะความเสียหาย น้ำท่วม

- > โดยธรรมชาติ -
- > โดยมนุษย์ จาก ระบบสาธารณสุขโรค: ถนนขนานลำน้ำสร้างกินพื้นที่ลำน้ำ การถมดิน

สภาพปัญหาการกีดขวางทางน้ำ	แนวทางและวิธีการแก้ไขปัญหาเบื้องต้น
<p>เป็นทางน้ำเปิดขนาดกว้าง 10.00 เมตร สูง 3.00 เมตร</p> <p>หน้าตัดลำน้ำก่อนและหลังทางน้ำเปิดดังกล่าวสามารถรองรับปริมาณน้ำได้ในช่วงน้ำปกติ</p> <p>ทางน้ำเปิดดังกล่าวมีขนาดที่เล็กกว่าขนาดของลำน้ำทำให้ระดับน้ำด้านเหนือน้ำสูงกว่าปกติในปีที่มีปริมาณน้ำมากทำให้เอ่อล้นตลิ่งเนื่องจากน้ำไม่สามารถระบายได้ทัน และมีสะพานที่ถูกน้ำกัดเซาะคอสะพานด้วย</p>	<p>ข้อมูลพื้นที่รับน้ำของตำแหน่งที่เกิดปัญหา</p> <p>$A = 63.24$ ตารางกิโลเมตร อัตราการไหลสูงสุด = 302.85 ลบ.ม./วินาที</p> <p>Return period = 100 ปี</p> <p>ปรับสภาพลำน้ำตั้งแต่พิกัด 18.07849, 99.82691 จนถึง 18.07796, 99.82659 ให้มีสภาพเหมือนในอดีต พร้อมทั้งวางมาตรการตรวจสอบสิ่งปฏิกูล และเศษกิ่งไม้ที่มาติดบริเวณด้านเหนือน้ำให้กำจัดออกก่อน และหลังช่วงฤดูน้ำหลาก เพื่อรองรับปริมาณน้ำหลาก ความลาดชันท้องน้ำ 0.005</p>
