ข้อมูลสภาพปัญหาและแนวทางการแก้ไขปัญหาเบื้องต้นของตำแหน่งการกีดขวางทางน้ำ จังหวัดแพร่

รหัสตำแหน่งกีดขวางที่ : BPH0305003001

ชื่อลำน้ำ คู่ม เป็นสาขาของแม่น้ำ ยม ประเภทลำน้ำ ลำห้วย วันที่สำรวจ 10 มิถุนายน 2568  
 หมู่บ้าน หมู่ที่ 3 บ้านท่าเตือ ตำบล ปากกาง อำเภอ ลอง จังหวัด แพร่

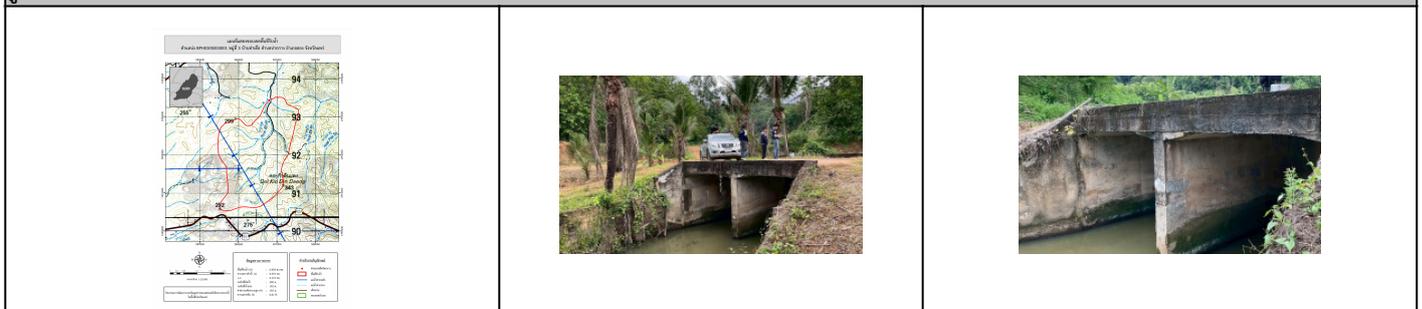
| สภาพปัญหาการกีดขวางทางน้ำ | แนวทางและวิธีการแก้ไขปัญหาเบื้องต้น |
|--|--|
| เป็นท่อลอดเหลี่ยมขนาดกว้าง 2.50 เมตร สูง 2.50 เมตร จำนวน 2 ช่อง ใช้เป็นทางข้ามชั่วคราวเข้าพื้นที่ทำการเกษตร ยอมให้มีการไหลผ่านข้ามเส้นทางได้ในช่วงน้ำหลาก หน้าตัดลำน้ำก่อนและหลังท่อลอดดังกล่าวสามารถรองรับปริมาณน้ำได้ ท่อลอดเหลี่ยมดังกล่าวมีขนาดที่เล็กกว่าขนาดของลำน้ำและมักมีเศษกิ่งไม้มาติด ทำให้ระดับน้ำด้านเหนือน้ำสูงกว่าปกติในปีที่มีปริมาณน้ำมากทำให้เอ่อล้นตลิ่ง | ข้อมูลพื้นที่รับน้ำของตำแหน่งที่เกิดปัญหา<br>$A = 4.00$ ตารางกิโลเมตร $L_0 = 8.27$ กิโลเมตร $H = 145$ เมตร $C = 0.20$<br>$t_c = 1.61$ ชั่วโมง $I = 49.33$ มิลลิเมตร/ชั่วโมง อัตราการไหลสูงสุด = 10.97 ลบ.ม./วินาที<br>Return period = 10 ปี<br>หน้าตัดระบายน้ำมีขนาดที่เหมาะสมแล้ว ควรวางมาตรการขุดลอก กำจัดวัชพืช กิ่งไม้และสิ่งปฏิกูลในลำน้ำเพื่อรองรับน้ำในฤดูน้ำหลาก ความลาดชันท้องน้ำ 0.005 |
