ชื่อลำน้ำ คุ่ม

วันที่สำรวจ 10 มิถุนายน 2568

หมู่บ้าน หมู่ที่ 3 บ้านท่าเตื่อ

จังหวัด แพร่

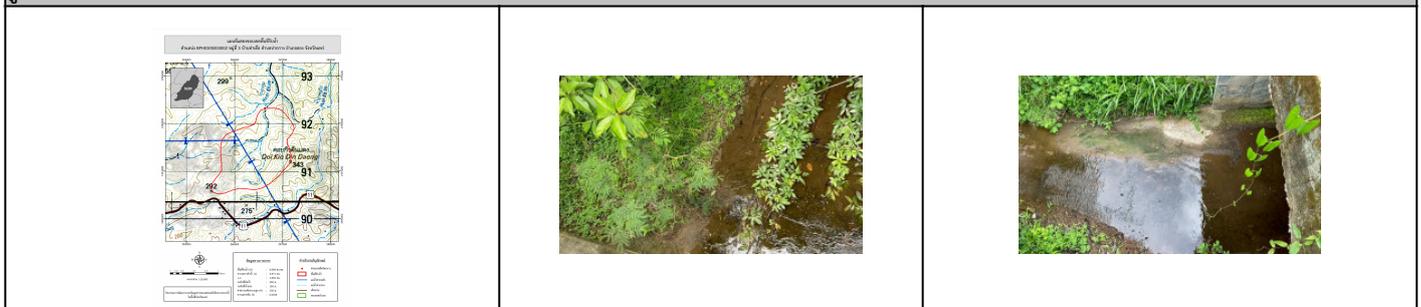
รูปภาพประกอบ

ลักษณะความเสียหาย น้ำท่วม

สภาพปัญหาการกีดขวางทางน้ำ	แนวทางและวิธีการแก้ไขปัญหาลำน้ำเบื้องต้น
เป็นท่อลอดเหลี่ยมขนาดกว้าง 2.50 เมตร สูง 2.50 เมตร จำนวน 2 ช่อง ใช้เป็นทางข้ามชั่วคราวเข้าพื้นที่ทำการเกษตร ยอมให้มีการไหลผ่านข้ามเส้นทางได้ในช่วงน้ำหลาก หน้าตัดลำน้ำก่อนและหลังท่อลอดดังกล่าวสามารถรองรับปริมาณน้ำได้ ท่อลอดเหลี่ยมดังกล่าวมีขนาดที่เล็กกว่าขนาดของลำน้ำและมักมีเศษกิ่งไม้มาติด ทำให้ระดับน้ำด้านเหนือน้ำสูงกว่าปกติในปีที่มีปริมาณน้ำมากทำให้เอ่อล้นตลิ่ง	ข้อมูลพื้นที่รับน้ำของตำแหน่งที่เกิดปัญหา $A = 2.50$ ตารางกิโลเมตร $L0 = 3.67$ กิโลเมตร $H = 130$ เมตร $C = 0.20$ $t_c = 0.65$ ชั่วโมง $I = 85.27$ มิลลิเมตร/ชั่วโมง อัตราการไหลสูงสุด = 11.85 ลบ.ม./วินาที Return period = 10 ปี หน้าตัดระบายน้ำมีขนาดที่เหมาะสมแล้ว ควรวางมาตรการขุดลอก กำจัดวัชพืช กิ่งไม้และสิ่งปฏิกูลในลำน้ำเพื่อรองรับน้ำในฤดูน้ำหลาก ความลาดชันท้องน้ำ 0.005
