ข้อมูลสภาพปัญหาและแนวทางการแก้ไขปัญหาเบื้องต้นของตำแหน่งการกีดขวางทางน้ำ จังหวัดแพร่

รหัสตำแหน่งกีดขวางที่ : BPH0306009001

ชื่อลำน้ำ แม่ป่ง

วันที่สำรวจ 11 มิถุนายน 2568

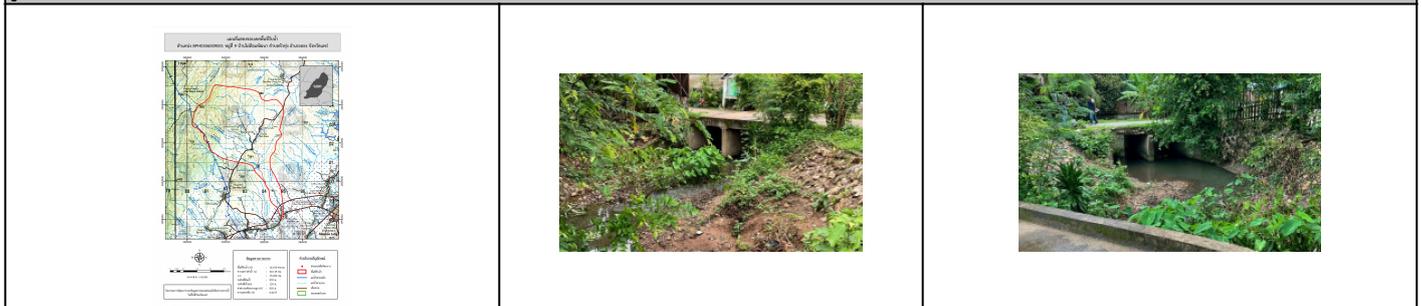
รูปภาพประกอบ

ลักษณะความเสียหาย น้ำท่วม

ระดับการกีดขวาง น้อย คิดเป็น 1-30%

| สภาพปัญหาการกีดขวางทางน้ำ | แนวทางและวิธีการแก้ไขปัญหามาเบื้องต้น |
|---|--|
| <p>เป็นท่อลอดเหลี่ยมขนาดกว้าง 1.80 เมตร สูง 1.80 เมตร จำนวน 2 ช่อง มี 2 บล็อกอยู่ติดกัน ใช้เป็นทางข้ามในเขตชุมชน</p> <p>หน้าตัดลำน้ำก่อนและหลังท่อลอดดังกล่าวสามารถรองรับปริมาณน้ำได้</p> <p>ท่อลอดเหลี่ยมดังกล่าวมีขนาดที่เล็กกว่าขนาดของลำน้ำและไม่เหมาะสม</p> <p>มักมีเศษวัชพืชมาติด</p> <p>ทำให้ระดับน้ำด้านเหนือน้ำสูงกว่าปกติในปีที่มีปริมาณน้ำมากทำให้เอ่อล้นตลิ่ง</p> | <p>ข้อมูลพื้นที่รับน้ำของตำแหน่งที่เกิดปัญหา</p> <p><math>A = 16.16</math> ตารางกิโลเมตร <math>L0 = 30.12</math> กิโลเมตร <math>H = 835</math> เมตร <math>C = 0.30</math></p> <p><math>t_c = 3.64</math> ชั่วโมง <math>I = 31.21</math> มิลลิเมตร/ชั่วโมง อัตราการไหลสูงสุด = 42.07 ลบ.ม./วินาที</p> <p>Return period = 20 ปี</p> <p>ควรพิจารณาปรับปรุงโครงสร้างโดยเปลี่ยนเป็นท่อลอดเหลี่ยม ขนาด <math>2 \times 2.5</math> เมตร จำนวน 2 ช่อง เพื่อขยายหน้าตัดและเพิ่มศักยภาพการระบายน้ำหลาก</p> <p>วางมาตรการตรวจสอบสิ่งปฏิกูล</p> <p>และเศษกิ่งไม้ที่มาติดบริเวณด้านเหนือน้ำให้กำจัดออกก่อน</p> <p>และหลังช่วงฤดูน้ำหลาก เพื่อรองรับปริมาณน้ำหลาก ความลาดชันท้องน้ำ 0.007</p> |
