ข้อมูลสภาพปัญหาและแนวทางการแก้ไขปัญหาเบื้องต้นของตำแหน่งการกีดขวางทางน้ำ จังหวัดแพร่

รหัสตำแหน่งกีดขวางที่ : BPH0306006001

ชื่อลำน้ำ แม่ไกล

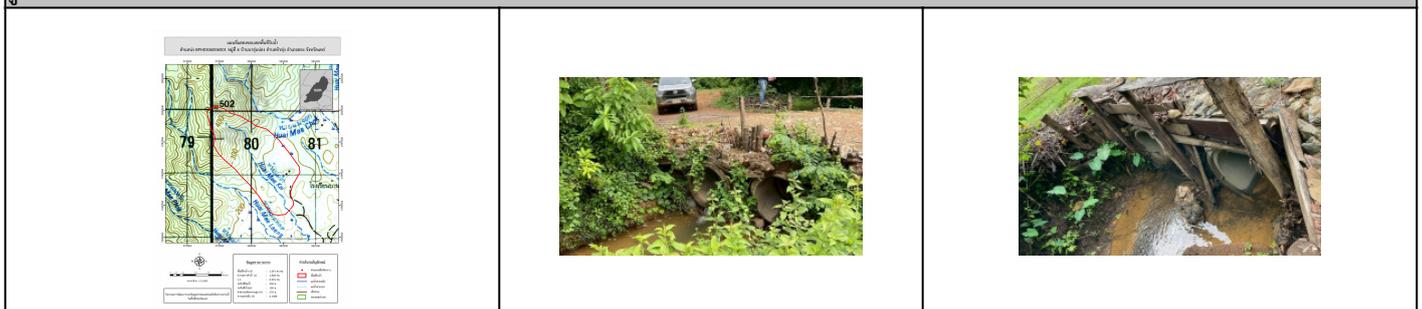
จาก ระบบสาธารณสุขภาค: ท่อลอดถนนที่ตัดลำน้ำมีขนาดเล็กเกินไประบายน้ำหลากไม่ทัน

สภาพปัญหาการกีดขวางทางน้ำ	แนวทางและวิธีการแก้ไขปัญหามาเบื้องต้น
<p>เป็นท่อลอดกลมขนาดเส้นผ่านศูนย์กลางยาว 1.00 เมตร จำนวน 2 ช่อง ใช้เป็นทางข้ามชั่วคราวเข้าพื้นที่ทำการเกษตร</p> <p>ยอมให้มีการไหลผ่านข้ามเส้นทางได้ในช่วงน้ำหลาก</p> <p>หน้าตัดลำน้ำก่อนและหลังท่อลอดดังกล่าวสามารถรองรับปริมาณน้ำได้</p> <p>ท่อลอดดังกล่าวมีขนาดที่เล็กกว่าขนาดของลำน้ำและไม่เหมาะสม</p> <p>มักมีเศษวัชพืชและตะกอนมาติด</p> <p>ทำให้ระดับน้ำด้านเหนือน้ำสูงกว่าปกติในปีที่มีปริมาณน้ำมากทำให้เอ่อล้นตลิ่ง และมีการกัดเซาะเล็กน้อยทุกปี</p>	<p>ข้อมูลพื้นที่รับน้ำของตำแหน่งที่เกิดปัญหา</p> <p><math>A = 1.26</math> ตารางกิโลเมตร <math>L_0 = 1.82</math> กิโลเมตร <math>H = 270</math> เมตร <math>C = 0.25</math></p> <p><math>t_c = 0.22</math> ชั่วโมง <math>I = 134.15</math> มิลลิเมตร/ชั่วโมง อัตราการไหลสูงสุด = 11.76 ลบ.ม./วินาที</p> <p>Return period = 10 ปี</p> <p>ควรพิจารณาปรับปรุงโครงสร้างโดยเปลี่ยนเป็นท่อลอดเหลี่ยม ขนาด <math>1.5 \times 1.5</math> เมตร จำนวน 2 ช่อง เพื่อขยายหน้าตัดและเพิ่มศักยภาพการระบายน้ำหลาก</p> <p>วางมาตรการตรวจสอบสิ่งปฏิกูล</p> <p>และเศษกิ่งไม้ที่มาติดบริเวณด้านเหนือน้ำให้กำจัดออกก่อน</p> <p>และหลังช่วงฤดูน้ำหลาก เพื่อรองรับปริมาณน้ำหลาก</p> <p>ควรเสริมคันป้องกันกัดเซาะเพื่อลดแรงปะทะของน้ำในบริเวณที่มีการกัดเซาะไม่ให้เกิดเซาะรุนแรงมากขึ้น ความลาดชันท้องน้ำ 0.005</p>
