ชื่อลำน้ำ แม่ลอง

วันที่สำรวจ 13 กันยายน 2568

หมู่บ้าน หมู่ที่ 9 บ้านนาตุ้ม

จังหวัด แพร่

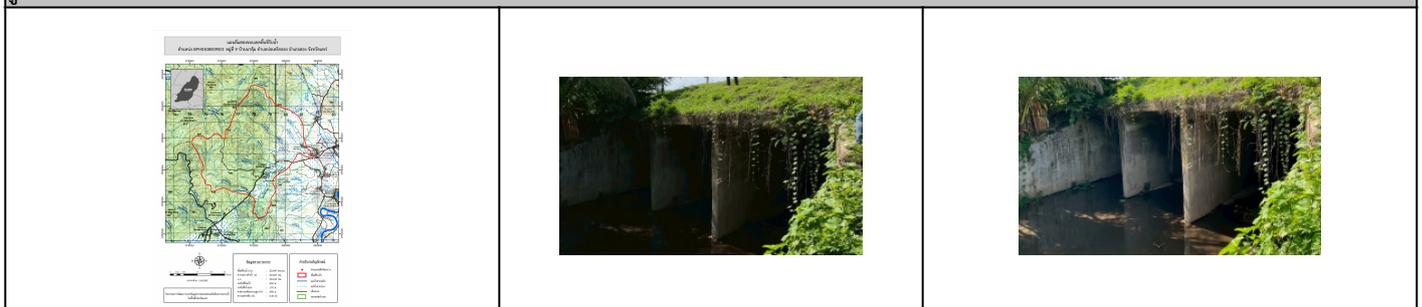
รูปภาพประกอบ

ลักษณะความเสียหาย น้ำท่วม

สภาพปัญหาการกีดขวางทางน้ำ	แนวทางและวิธีการแก้ไขปัญหเบื้องต้น
เป็นท่อลอดเหลี่ยมขนาดกว้าง 3.60 เมตร สูง 3.60 เมตร จำนวน 3 ช่อง ถูกวางอยู่ใต้ถนนเส้นหลัก หน้าตัดลำน้ำก่อนและหลังท่อลอดดังกล่าวสามารถรองรับปริมาณน้ำได้ มีสิ่งปลูกสร้างของชาวบ้านลูกกล้าเข้ามาในลำน้ำเล็กน้อยด้านเหนือน้ำ ทำให้ระดับน้ำด้านเหนือน้ำสูงกว่าปกติในปีที่มีปริมาณน้ำมากทำให้เอ่อล้นตลิ่งเล็กน้อย	ข้อมูลพื้นที่รับน้ำของตำแหน่งที่เกิดปัญหา $A = 30.95$ ตารางกิโลเมตร อัตราการไหลสูงสุด = 158.27 ลบ.ม./วินาที Return period = 25 ปี หน้าตัดระบายน้ำมีขนาดที่เหมาะสมแล้ว ควรวางมาตรการขุดลอก กำจัดวัชพืช กิ่งไม้และสิ่งปลูกสร้างในลำน้ำเพื่อรองรับน้ำในฤดูน้ำหลาก ความลาดชันท้องน้ำ 0.005
