ชื่อลำน้ำ แม่ต้า

วันที่สำรวจ 16 มิถุนายน 2568

หมู่บ้าน หมู่ที่ 1 บ้านผามอก

จังหวัด แพร่

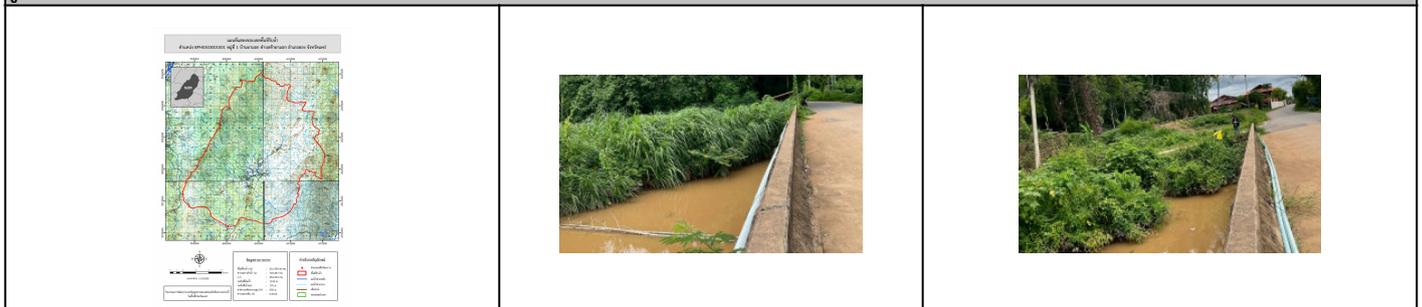
รูปภาพประกอบ

> โดยมนุษย์ จาก ระบบสาธารณสุขภาค: สะพานมีหน้าตัดแคบเกินไป หรือมีตอม่อมากเกินไปในช่วงฤดูน้ำหลากระบายไม่ทัน

สภาพปัญหาการกีดขวางทางน้ำ	แนวทางและวิธีการแก้ไขปัญหาเบื้องต้น
เป็นสะพานข้ามห้วยมีขนาด 30 เมตร สูง 3 เมตร และมีตอม่อ 4 แถว แต่อยู่ตรงทางโค้งของลำน้ำ ทำให้มีน้ำกัดเซาะตลิ่ง และเนื่องจากสะพานมีตอม่อมากเกินไปมักมีวัชพืชและเศษกิ่งไม้มาติด ในช่วงน้ำหลากไม่สามารถระบายน้ำได้ทัน	ข้อมูลพื้นที่รับน้ำของตำแหน่งที่เกิดปัญหา $A = 331.55$ ตารางกิโลเมตร อัตราการไหลสูงสุด = 645.12 ลบ.ม./วินาที Return period = 100 ปี หน้าตัดระบายน้ำมีขนาดที่เหมาะสมแล้ว ควรวางมาตรการขุดลอก กำจัดวัชพืช กิ่งไม้และสิ่งปฏิกูลในลำน้ำเพื่อรองรับน้ำในฤดูน้ำหลาก ความลาดชันท้องน้ำ 0.005
