ชื่อลำน้ำ หินดำ เป็นสาขาของแม่น้ำ แม่จาง/ยม ประเภทลำน้ำ ลำห้วย วันที่สำรวจ 17 มิถุนายน 2568
 หมู่บ้าน หมู่ที่ 1 บ้านโป่ง ตำบล แม่ป่าก อำเภอ วังชิ้น จังหวัด แพร่

หน่วยงานการดำเนินการแก้ไข องค์การบริหารส่วนตำบลแม่ป่าก

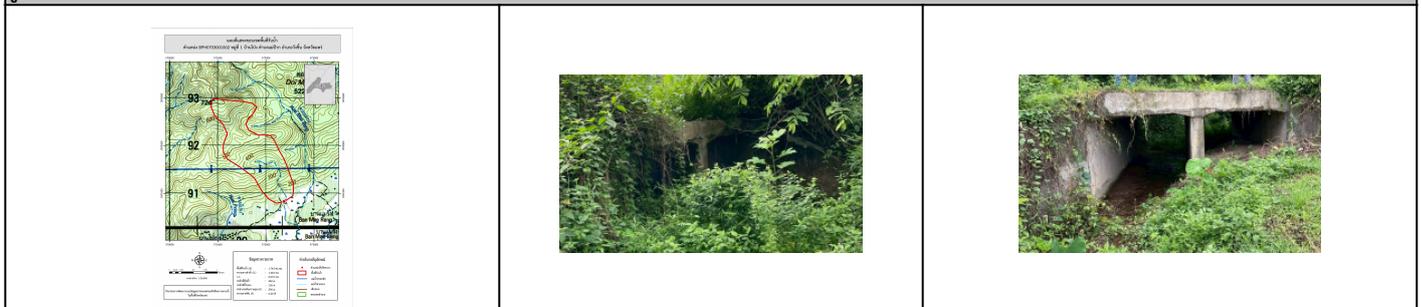
รูปภาพประกอบ

ความยาวของช่วงลำน้ำที่เกิดปัญหา เป็นจุดระยะ น้อยกว่า 10 เมตร การคาดผิวของลำน้ำ ไม่คาดผิว วัสดุที่ใช้คาดผิวของลำน้ำ -
 ลักษณะความเสียหาย น้ำท่วม ระดับ น้อย ความถี่ที่เกิดความเสียหาย 2-4 ปีครั้ง ระดับความเสี่ยง น้อย

- > โดยธรรมชาติ การทับถมของตะกอน (ลำน้ำตื้นเขิน) วัชพืช (-)
- > โดยมนุษย์ จาก -

ระดับการกีดขวาง น้อย คิดเป็น 1-30%

| สภาพปัญหาการกีดขวางทางน้ำ | แนวทางและวิธีการแก้ไขปัญหาเบื้องต้น |
|---|---|
| เป็นท่อลอดเหลี่ยมขนาดกว้าง 2.00 เมตร สูง 2.00 เมตร จำนวน 2 ช่อง ใช้เป็นทางข้ามชั่วคราวเข้าพื้นที่ทำการเกษตร ยอมให้มีการไหลผ่านข้ามเส้นทางได้ในช่วงน้ำหลาก หน้าตัดลำน้ำก่อนและหลังท่อลอดดังกล่าวสามารถรองรับปริมาณน้ำได้ ท่อลอดเหลี่ยมดังกล่าวมีขนาดที่เล็กกว่าขนาดของลำน้ำ มักมีเศษวัชพืชและตะกอนมาติด ทำให้ระดับน้ำด้านเหนือน้ำสูงกว่าปกติในปีที่มีปริมาณน้ำมากทำให้เอ่อล้นตลิ่ง | ข้อมูลพื้นที่รับน้ำของตำแหน่งที่เกิดปัญหา $A = 1.74$ ตารางกิโลเมตร $L_0 = 1.34$ กิโลเมตร $H = 290$ เมตร $C = 0.20$ $t_c = 0.15$ ชั่วโมง $I = 149.00$ มิลลิเมตร/ชั่วโมง อัตราการไหลสูงสุด = 14.44 ลบ.ม./วินาที Return period = 10 ปี หน้าตัดระบายน้ำมีขนาดที่เหมาะสมแล้ว ควรวางมาตรการขุดลอก กำจัดวัชพืช กิ่งไม้และสิ่งปฏิกูลในลำน้ำเพื่อรองรับน้ำในฤดูน้ำหลาก ความลาดชันท้องน้ำ 0.005 |
