ข้อมูลสภาพปัญหาและแนวทางการแก้ไขปัญหาเบื้องต้นของตำแหน่งการกีดขวางทางน้ำ จังหวัดแพร่

รหัสตำแหน่งกีดขวางที่ : BPH0703002002

ชื่อลำน้ำ แม่รัง

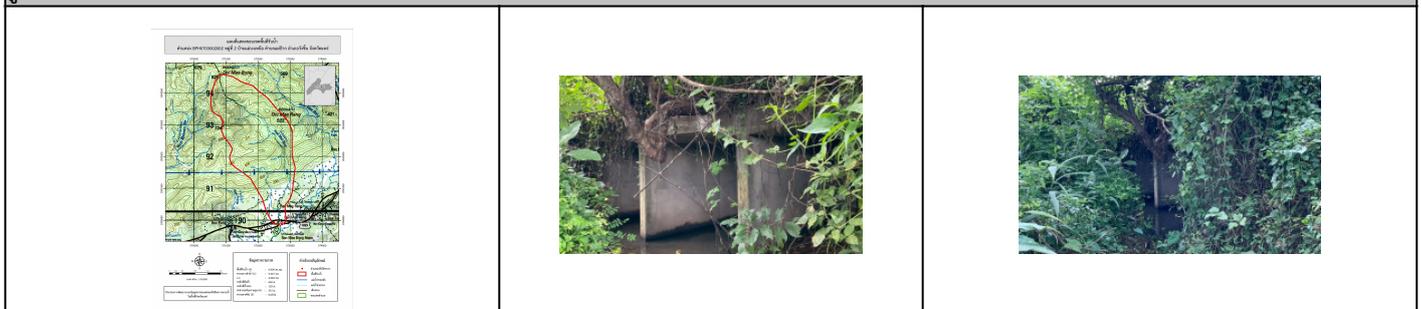
รูปภาพประกอบ

สภาพปัญหาการกีดขวางทางน้ำ	แนวทางและวิธีการแก้ไขปัญหาเบื้องต้น
<p>เป็นท่อลอดเหลี่ยมขนาดกว้าง 2.50 เมตร สูง 2.50 เมตร จำนวน 3 ช่อง</p> <p>ถูกวางอยู่ใต้ถนน</p> <p>หน้าตัดลำน้ำก่อนและหลังท่อลอดดังกล่าวสามารถรองรับปริมาณน้ำได้</p> <p>มักมีเศษวัชพืชมาติด</p> <p>ทำให้ระดับน้ำด้านเหนือน้ำสูงกว่าปกติในปีที่มีปริมาณน้ำมากทำให้เอ่อล้นตลิ่ง</p>	<p>ข้อมูลพื้นที่รับน้ำของตำแหน่งที่เกิดปัญหา</p> <p>A = 6.93 ตารางกิโลเมตร L0 = 9.33 กิโลเมตร H = 515 เมตร C = 0.20</p> <p>tc = 1.13 ชั่วโมง l = 68.19 มิลลิเมตร/ชั่วโมง อัตราการไหลสูงสุด = 26.27 ลบ.ม./วินาที</p> <p>Return period = 10 ปี</p> <p>หน้าตัดระบายน้ำมีขนาดที่เหมาะสมแล้ว ควรวางมาตรการขุดลอก กำจัดวัชพืช กิ่งไม้และสิ่งปฏิกูลในลำน้ำเพื่อรองรับน้ำในฤดูน้ำหลาก ความลาดชันท้องน้ำ 0.005</p>
