ชื่อลำน้ำ แม่รัง

วันที่สำรวจ 17 มิถุนายน 2568

หมู่บ้าน หมู่ที่ 2 บ้านแม่บงเหนือ

จังหวัด แพร่

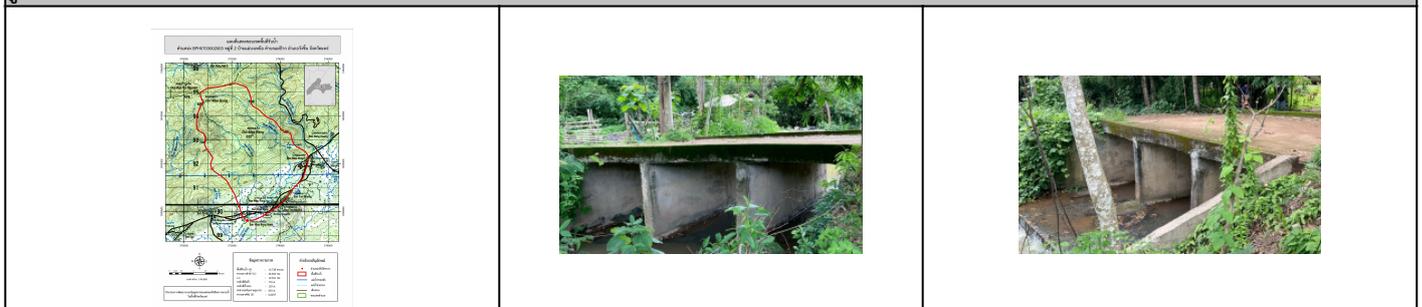
รูปภาพประกอบ

ลักษณะความเสียหาย น้ำท่วม

ระดับ น้อย

ระดับการกีดขวาง น้อย คิดเป็น 1-30%

สภาพปัญหาการกีดขวางทางน้ำ	แนวทางและวิธีการแก้ไขปัญหาเบื้องต้น
<p>เป็นท่อลอดเหลี่ยมขนาดกว้าง 2.00 เมตร สูง 2.00 เมตร จำนวน 3 ช่อง</p> <p>ใช้เป็นทางข้ามชั่วคราวเข้าพื้นที่ทำการเกษตร</p> <p>ยอมให้มีการไหลผ่านข้ามเส้นทางได้ในช่วงน้ำหลาก</p> <p>หน้าตัดลำน้ำก่อนและหลังท่อลอดดังกล่าวสามารถรองรับปริมาณน้ำได้</p> <p>ท่อลอดเหลี่ยมดังกล่าวมีขนาดที่เล็กกว่าขนาดของลำน้ำและมักมีเศษวัชพืชมาติด</p> <p>ทำให้ระดับน้ำด้านเหนือน้ำสูงกว่าปกติในปีที่มีปริมาณน้ำมากทำให้เอ่อล้นตลิ่ง</p>	<p>ข้อมูลพื้นที่รับน้ำของตำแหน่งที่เกิดปัญหา</p> <p>A = 15.74 ตารางกิโลเมตร L0 = 24.66 กิโลเมตร H = 635 เมตร C = 0.20</p> <p>tc = 3.21 ชั่วโมง l = 32.43 มิลลิเมตร/ชั่วโมง อัตราการไหลสูงสุด = 28.38 ลบ.ม./วินาที</p> <p>Return period = 10 ปี</p> <p>หน้าตัดระบายน้ำมีขนาดที่เหมาะสมแล้ว ควรวางมาตรการขุดลอก กำจัดวัชพืช กิ่งไม้และสิ่งปฏิกูลในลำน้ำเพื่อรองรับน้ำในฤดูน้ำหลาก ความลาดชันท้องน้ำ 0.005</p>
