ข้อมูลสภาพปัญหาและแนวทางการแก้ไขปัญหาเบื้องต้นของตำแหน่งการกีดขวางทางน้ำ จังหวัดแพร่

รหัสตำแหน่งกีดขวางที่ : BPH0703006001

ชื่อลำน้ำ แม่ป๋าก

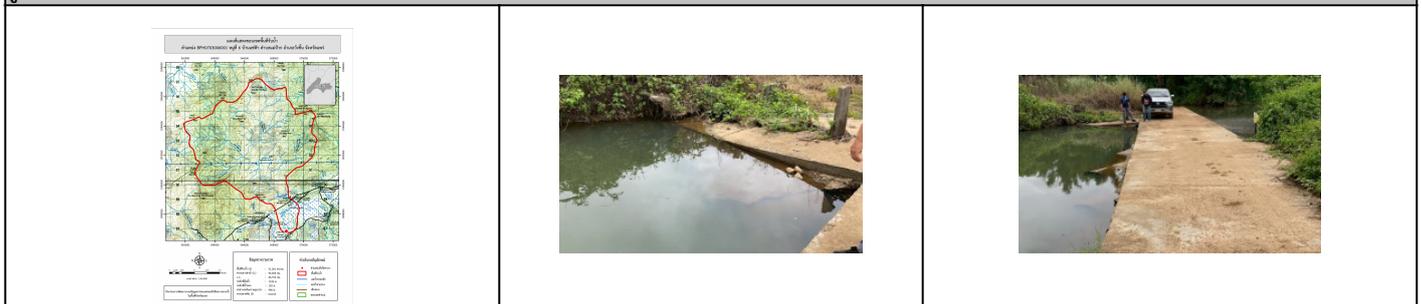
รูปภาพประกอบ

ลักษณะความเสียหาย น้ำท่วม

> โดยมนุษย์ จาก ระบบสาธารณสุขปกศ: ท่อลอดถนนที่ตัดลำน้ำมีขนาดเล็กเกินไประบายน้ำหลากไม่ทัน

สภาพปัญหาการกีดขวางทางน้ำ	แนวทางและวิธีการแก้ไขปัญหาเบื้องต้น
<p>เป็นท่อลอดกลมขนาดเส้นผ่านศูนย์กลางยาว 0.80 เมตร จำนวน 4 ช่อง ถูกวางอยู่ใต้ถนน</p> <p>หน้าตัดลำน้ำก่อนและหลังท่อลอดดังกล่าวสามารถรองรับปริมาณน้ำได้ ย่อมให้มีการไหลผ่านข้ามเส้นทางได้ในช่วงน้ำหลาก</p> <p>มักมีเศษวัชพืชและตะกอนมาติด</p> <p>ทำให้ระดับน้ำด้านเหนือสูงกว่าปกติในปีที่มีปริมาณน้ำมากทำให้อ่อนตลิ่งและมีการกัดเซาะเล็กน้อยในทุกปี</p>	<p>ข้อมูลพื้นที่รับน้ำของตำแหน่งที่เกิดปัญหา</p> <p>A = 51.26 ตารางกิโลเมตร อัตราการไหลสูงสุด = 110.04 ลบ.ม./วินาที</p> <p>Return period = 5 ปี</p> <p>เนื่องจากเป็นถนนเข้าพื้นที่เกษตร มีการสัญจรน้อย และมีปัญหาการระบายน้ำเฉพาะช่วงน้ำหลากการก่อสร้างใหม่เน้นใช้งบประมาณค่อนข้างมากดังนั้นจึงเสนอแนวทางแก้ไขใน 3 รูปแบบคือ 1. ใช้ท่อเดิมและยอมรับสภาพให้น้ำไหลข้ามช่วงน้ำหลาก 2. เปลี่ยนเป็นท่อลอดเหลี่ยม ขนาด 2 x 3 เมตร จำนวน 4 ช่อง 3. หากมีงบประมาณเพียงพอควรรื้อถอนและขุดลอกขยายลำน้ำและเปลี่ยนจากท่อลอดเดิมเป็นสะพาน เพื่อขยายหน้าตัดและเพิ่มศักยภาพการระบายน้ำหลาก</p> <p>ควรวางมาตรการขุดลอก กำจัดวัชพืช</p> <p>กิ่งไม้และสิ่งปฏิกูลในลำน้ำเพื่อรองรับน้ำในฤดูน้ำหลากอย่างสม่ำเสมอ</p> <p>และควรเสริมคันป้องกันกัดเซาะเพื่อลดแรงปะทะของน้ำในบริเวณที่มีการกัดเซาะไม่ให้กัดเซาะรุนแรงมากยิ่งขึ้น ความลาดชันท้องน้ำ 0.005</p>
