ชื่อลำน้ำ แม่ป๋าก

วันที่สำรวจ 17 มิถุนายน 2568

หมู่บ้าน หมู่ที่ 7 บ้านนาฮ่าง

จังหวัดแพร่

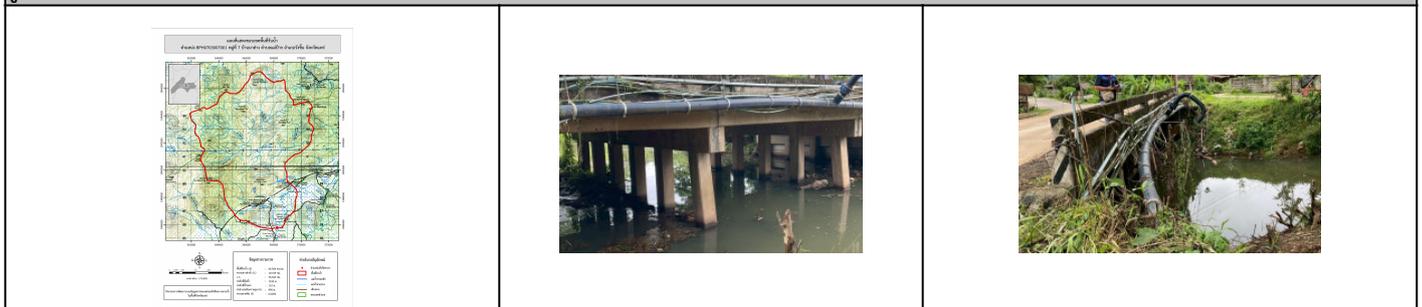
รูปภาพประกอบ

ความยาวของช่วงลำน้ำที่เกิดปัญหา เป็นจุดระยะ น้อยกว่า 10 เมตร
ลักษณะความเสียหาย น้ำท่วม ระดับ ปานกลาง

สภาพปัญหาการกีดขวางทางน้ำ	แนวทางและวิธีการแก้ไขปัญหาเบื้องต้น
เป็นสะพานข้ามห้วยมีขนาด 15.00 เมตร สูง 3 เมตร และมีตอม่อ 2 แถว หน้าตัดลำน้ำก่อนและหลังสะพานสามารถรองรับปริมาณน้ำหลากได้ แต่ก็มีเศษกิ่งไม้มาติดบริเวณตอม่อ และมักมีปัญหาแม่น้ำยมเอ่อหนุน ทำให้ระดับน้ำยกตัวสูงขึ้นถึงระดับเหนือสะพาน	ข้อมูลพื้นที่รับน้ำของตำแหน่งที่เกิดปัญหา $A = 64.56$ ตารางกิโลเมตร อัตราการไหลสูงสุด = 305.73 ลบ.ม./วินาที Return period = 100 ปี หน้าตัดระบายน้ำมีขนาดที่เหมาะสมแล้ว ควรวางมาตรการขุดลอก กำจัดวัชพืช กิ่งไม้และสิ่งปฏิกูลในลำน้ำเพื่อรองรับน้ำในฤดูน้ำหลาก ความลาดชันท้องน้ำ 0.005
