ข้อมูลสภาพปัญหาและแนวทางการแก้ไขปัญหาเบื้องต้นของตำแหน่งการกีดขวางทางน้ำ จังหวัดแพร่

รหัสตำแหน่งกีดขวางที่ : BPH0301014001

ชื่อลำน้ำ แม่ลาน

วันที่สำรวจ 18 มิถุนายน 2568

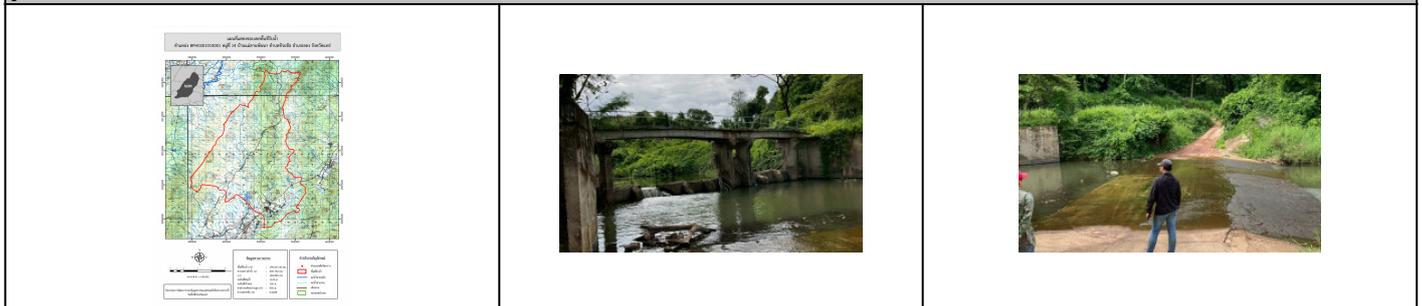
รูปภาพประกอบ

ความยาวของช่วงลำน้ำที่เกิดปัญหา เป็นจุดระยะ น้อยกว่า 10 เมตร
ลักษณะความเสียหาย น้ำท่วม ระดับ มาก

- > โดยธรรมชาติ ตลิ่งพังการกัดเซาะ ลำน้ำแคบเคี้ยวมาก
- > โดยมนุษย์ จาก ระบบสาธารณสุขปก: ถนนขวางทางน้ำ

สภาพปัญหาการกีดขวางทางน้ำ	แนวทางและวิธีการแก้ไขปัญหาเบื้องต้น
<p>เป็นทางน้ำผ่าน ใช้เป็นทางข้ามชั่วคราวเข้าพื้นที่ทำการเกษตร ยอมให้มีการไหลผ่านข้ามเส้นทางได้ในช่วงน้ำหลาก หน้าตัดลำน้ำก่อนและหลังตลอดดังกล่าวสามารถรองรับปริมาณน้ำได้ ยอมให้มีการไหลผ่านข้ามเส้นทางได้ในช่วงน้ำหลาก ในปีที่มีปริมาณน้ำมาก ระดับน้ำด้านเหนือจะสูงกว่าปกติทำให้เอ่อล้นตลิ่ง และมีการกัดเซาะเล็กน้อยทุกปี</p>	<p>ข้อมูลพื้นที่รับน้ำของตำแหน่งที่เกิดปัญหา A = 196.42 ตารางกิโลเมตร อัตราการไหลสูงสุด = 441.70 ลบ.ม./วินาที Return period = 50 ปี</p> <p>เนื่องจากเป็นถนนเข้าพื้นที่เกษตร มีการสัญจรน้อย และมีปัญหาการระบายน้ำเฉพาะช่วงน้ำหลากการก่อสร้างใหม่เน้นใช้งบประมาณค่อนข้างมากดังนั้นจึงเสนอแนวทางแก้ไขใน 2 รูปแบบคือ 1. ใช้ท่อเดิมและยอมรับสภาพให้น้ำไหลข้ามช่วงน้ำหลาก 2. หากมีงบประมาณเพียงพอควรรื้อถอนและขุดลอกขยายลำน้ำและเปลี่ยนจากท่อลอดเดิมเป็นสะพาน เพื่อขยายหน้าตัดและเพิ่มศักยภาพการระบายน้ำหลาก ควรวางมาตรการขุดลอก กำจัดวัชพืช กิ่งไม้และสิ่งปฏิกูลในลำน้ำเพื่อรองรับน้ำในฤดูน้ำหลากอย่างสม่ำเสมอ และควรเสริมคันป้องกันกีดขวางเพื่อลดแรงปะทะของน้ำในบริเวณที่มีการกัดเซาะไม่ให้กัดเซาะรุนแรงมากยิ่งขึ้น ความลาดชันท้องน้ำ 0.005</p>
