ข้อมูลสภาพปัญหาและแนวทางการแก้ไขปัญหาเบื้องต้นของตำแหน่งการกีดขวางทางน้ำ จังหวัดแพร่

รหัสตำแหน่งกีดขวางที่ : BPH0301004004

ชื่อลำน้ำ แม็กกลาง

วันที่สำรวจ 18 มิถุนายน 2568

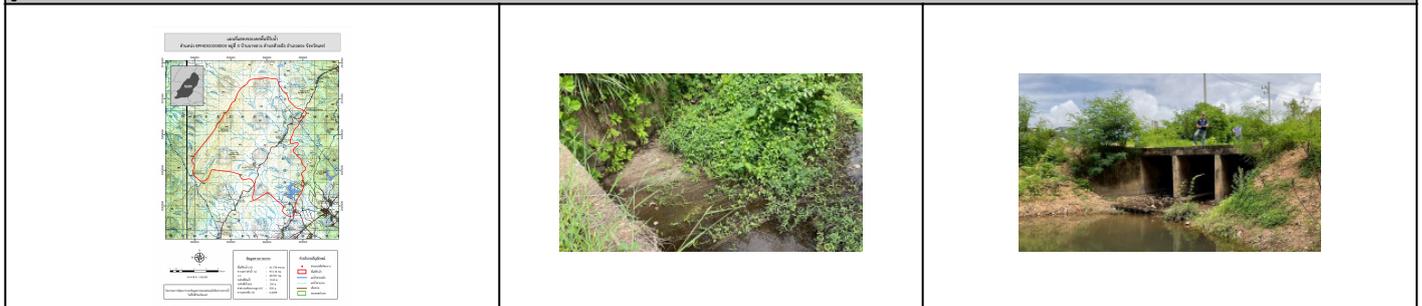
รูปภาพประกอบ

ลักษณะความเสียหาย น้ำท่วม

> โดยมนุษย์ จาก ระบบสาธารณสุขภาค: ท่อลอดถนนที่ตัดลำน้ำมีขนาดเล็กเกินไประบายน้ำหลากไม่ทัน

สภาพปัญหาการกีดขวางทางน้ำ	แนวทางและวิธีการแก้ไขปัญหาเบื้องต้น
<p>เป็นท่อลอดเหลี่ยมขนาดกว้าง 2.00 เมตร สูง 2.00 เมตร จำนวน 3 ช่อง ใช้เป็นทางข้ามชั่วคราวเข้าเขตชุมชน</p> <p>หน้าตัดลำน้ำก่อนและหลังท่อลอดดังกล่าวสามารถรองรับปริมาณน้ำได้</p> <p>ท่อลอดเหลี่ยมดังกล่าวมีขนาดที่เล็กกว่าขนาดของลำน้ำและไม่เหมาะสม ทำให้ระดับน้ำด้านเหนือน้ำสูงกว่าปกติในปีที่มีปริมาณน้ำมากทำให้เอ่อล้นตลิ่งและมีการกัดเซาะตลิ่งเล็กน้อยทุกปี</p>	<p>ข้อมูลพื้นที่รับน้ำของตำแหน่งที่เกิดปัญหา</p> <p>$A = 61.76$ ตารางกิโลเมตร อัตราการไหลสูงสุด = 163.64 ลบ.ม./วินาที</p> <p>Return period = 10 ปี</p> <p>ควรพิจารณาปรับปรุงโครงสร้างโดยเปลี่ยนเป็นท่อลอดเหลี่ยม ขนาด 3 x 3 เมตร จำนวน 2 ช่อง เพื่อขยายหน้าตัดและเพิ่มศักยภาพการระบายน้ำหลาก</p> <p>วางมาตรการตรวจสอบสิ่งปฏิกูล</p> <p>และเศษกิ่งไม้ที่มาติดบริเวณด้านเหนือน้ำให้กำจัดออกก่อน</p> <p>และหลังช่วงฤดูน้ำหลาก เพื่อรองรับปริมาณน้ำหลาก</p> <p>ควรเสริมคันป้องกันกัดเซาะเพื่อลดแรงปะทะของน้ำในบริเวณที่มีการกัดเซาะไม่ให้เกิดเซาะรุนแรงมากยิ่งขึ้น ความลาดชันท้องน้ำ 0.010</p>
