ข้อมูลสภาพปัญหาและแนวทางการแก้ไขปัญหาเบื้องต้นของตำแหน่งการกีดขวางทางน้ำ จังหวัดแพร่

รหัสตำแหน่งกีดขวางที่ : BPH0702006001

ชื่อลำน้ำ สร้อย

วันที่สำรวจ 20 มิถุนายน 2568

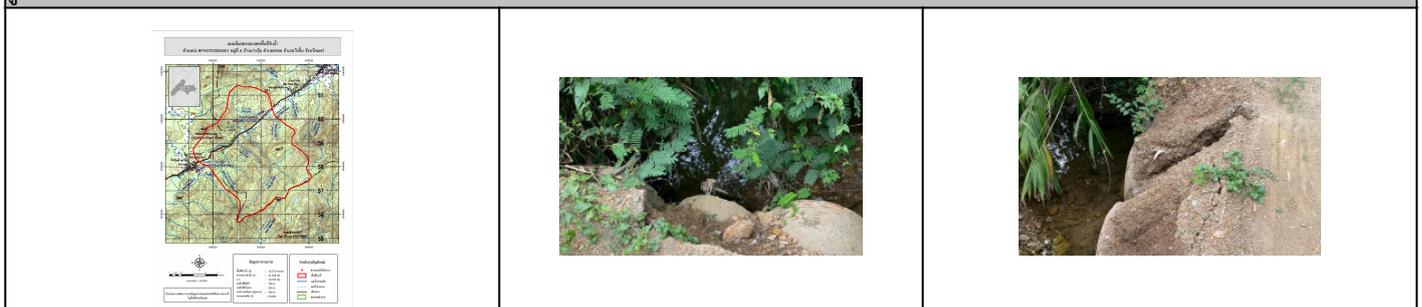
รูปภาพประกอบ

> โดยมนุษย์ จาก ระบบสาธารณสุขปกศ: ท่อลอดถนนที่ตัดลำน้ำมีขนาดเล็กเกินไประบายน้ำหลากไม่ทัน

สภาพปัญหาการกีดขวางทางน้ำ	แนวทางและวิธีการแก้ไขปัญหาเบื้องต้น
<p>เป็นท่อลอดกลมขนาดเส้นผ่านศูนย์กลางยาว 0.80 เมตร จำนวน 3 ช่อง ใช้เป็นทางข้ามชั่วคราวเข้าพื้นที่ทำการเกษตร</p> <p>หน้าตัดลำน้ำก่อนและหลังท่อลอดดังกล่าวสามารถรองรับปริมาณน้ำได้</p> <p>ท่อลอดกลมดังกล่าวมีขนาดเล็กกว่าขนาดของลำน้ำและไม่เหมาะสม ทำให้ระดับน้ำด้านเหนือน้ำสูงกว่าปกติในปีที่มีปริมาณน้ำมากทำให้เอ่อล้นตลิ่งและมีการกัดเซาะตลิ่งเล็กน้อยทุกปี</p>	<p>ข้อมูลพื้นที่รับน้ำของตำแหน่งที่เกิดปัญหา</p> <p><math>A = 15.38</math> ตารางกิโลเมตร <math>L0 = 21.51</math> กิโลเมตร <math>H = 560</math> เมตร <math>C = 0.20</math></p> <p><math>t_c = 2.88</math> ชั่วโมง <math>I = 30.93</math> มิลลิเมตร/ชั่วโมง อัตราการไหลสูงสุด = 26.44 ลบ.ม./วินาที</p> <p>Return period = 5 ปี</p> <p>ควรพิจารณาปรับปรุงโครงสร้างโดยเปลี่ยนเป็นท่อลอดเหลี่ยม ขนาด <math>2 \times 2</math> เมตร จำนวน 2 ช่อง เพื่อขยายหน้าตัดและเพิ่มศักยภาพการระบายน้ำหลาก</p> <p>วางมาตรการตรวจสอบสิ่งปฏิกูล</p> <p>และเศษกิ่งไม้ที่มามีติดบริเวณด้านเหนือน้ำให้กำจัดออกก่อน</p> <p>และหลังช่วงฤดูน้ำหลาก เพื่อรองรับปริมาณน้ำหลาก</p> <p>ควรเสริมคันป้องกันกีดขวางเพื่อลดแรงปะทะของน้ำในบริเวณที่มีการกัดเซาะไม่ให้เกิดเซาะรุนแรงมากยิ่งขึ้น ความลาดชันท้องน้ำ 0.005</p>
