ข้อมูลสภาพปัญหาและแนวทางการแก้ไขปัญหาเบื้องต้นของตำแหน่งการกีดขวางทางน้ำ จังหวัดแพร่

รหัสตำแหน่งการกีดขวางที่ : BPH0702006002

ชื่อลำน้ำ สร้อย

จังหวัด แพร่

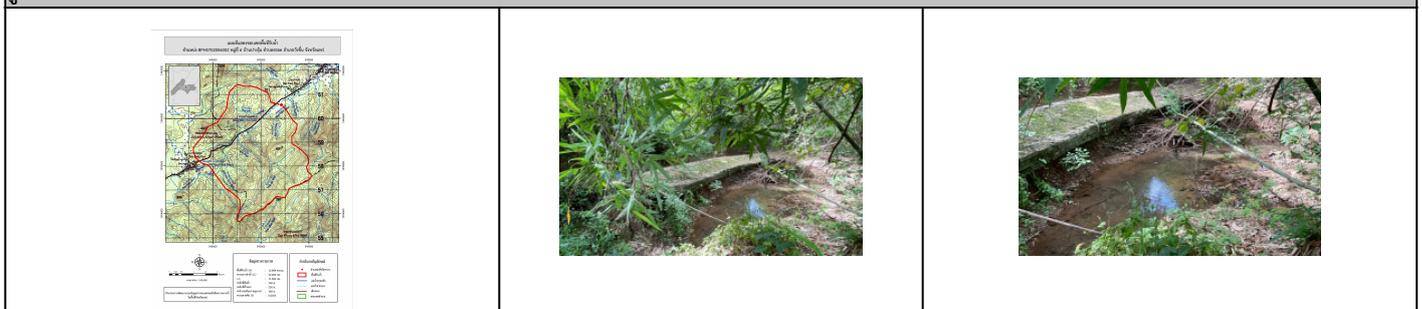
รูปภาพประกอบ

ลักษณะความเสียหาย น้ำท่วม

- > โดยธรรมชาติ ตลิ่งพังการกัดเซาะ
- > โดยมนุษย์ จาก อื่นๆ (สร้างฝายบริเวณโค้งของลำน้ำ)

สภาพปัญหาการกีดขวางทางน้ำ	แนวทางและวิธีการแก้ไขปัญหาเบื้องต้น
เป็นฝายเก่าไม่ได้ใช้งานขวางทางน้ำ หน้าตัดลำน้ำก่อนและฝายดังกล่าวสามารถรองรับปริมาณน้ำได้ ในปีที่มีปริมาณน้ำมาก ระดับน้ำด้านเหนือน้ำจะสูงกว่าปกติทำให้เอ่อล้นตลิ่ง	ข้อมูลพื้นที่รับน้ำของตำแหน่งที่เกิดปัญหา A = 15.89 ตารางกิโลเมตร L0 = 22.00 กิโลเมตร H = 560 เมตร C = 0.20 tc = 2.95 ชั่วโมง l = 34.64 มิลลิเมตร/ชั่วโมง อัตราการไหลสูงสุด = 30.60 ลบ.ม./วินาที Return period = 10 ปี รื้อถอนฝายเก่าไม่ได้ใช้งาน หน้าตัดระบายน้ำมีขนาดที่เหมาะสมแล้ว ควรวางมาตรการขุดลอก กำจัดวัชพืช กิ่งไม้และสิ่งปฏิกูลในลำน้ำเพื่อรองรับน้ำในฤดูน้ำหลาก ความลาดชันท้องน้ำ 0.005
