ชื่อลำน้ำ สร้อย

วันที่สำรวจ 20 มิถุนายน 2568

หมู่บ้าน หมู่ที่ 6 บ้านปางงุ้น

จังหวัดแพร่

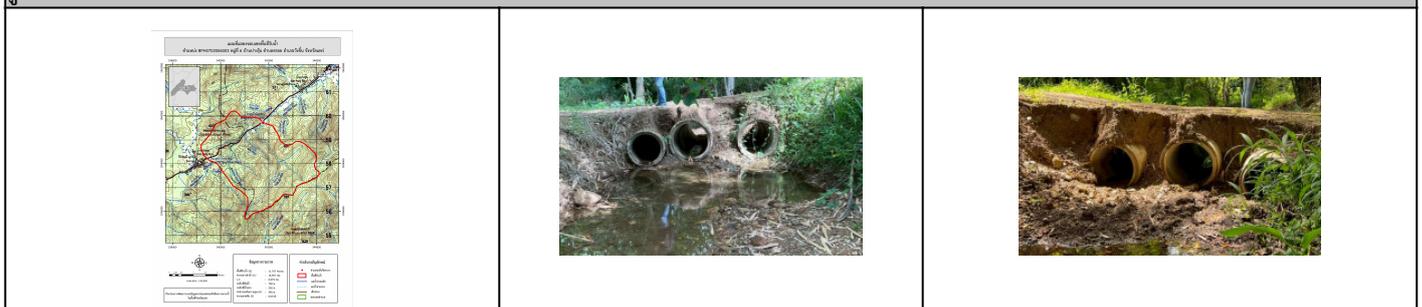
รูปภาพประกอบ

ลักษณะความเสียหาย น้ำท่วม

- > โดยธรรมชาติ ตลิ่งพังการกัดเซาะ การทับถมของตะกอน (ลำน้ำตื้นเขิน)
- > โดยมนุษย์ จาก ระบบสาธารณสุขภาค: ท่อลอดถนนที่ตัดลำน้ำมีขนาดเล็กเกินไประบายน้ำหลากไม่ทัน

สภาพปัญหาการกีดขวางทางน้ำ	แนวทางและวิธีการแก้ไขปัญหเบื้องต้น
<p>เป็นท่อลอดกลมขนาดเส้นผ่านศูนย์กลางยาว 0.80 เมตร จำนวน 2 ช่อง และท่อลอดกลมขนาดเส้นผ่านศูนย์กลางยาว 0.60 เมตร จำนวน 1 ช่อง</p> <p>ใช้เป็นทางข้ามชั่วคราวเข้าพื้นที่ทำการเกษตร</p> <p>หน้าตัดลำน้ำก่อนและหลังท่อลอดดังกล่าวสามารถรองรับปริมาณน้ำได้</p> <p>ท่อลอดกลมดังกล่าวมีขนาดเล็กกว่าขนาดของลำน้ำและไม่เหมาะสมทำให้ระดับน้ำด้านเหนือน้ำสูงกว่าปกติในปีที่มีปริมาณน้ำมากทำให้เอ่อล้นตลิ่งและมีการกัดเซาะตลิ่งเล็กน้อยทุกปี</p>	<p>ข้อมูลพื้นที่รับน้ำของตำแหน่งที่เกิดปัญหา</p> <p><math>A = 11.77</math> ตารางกิโลเมตร <math>L0 = 16.96</math> กิโลเมตร <math>H = 540</math> เมตร <math>C = 0.20</math></p> <p><math>tc = 2.22</math> ชั่วโมง <math>I = 37.78</math> มิลลิเมตร/ชั่วโมง อัตราการไหลสูงสุด = 24.72 ลบ.ม./วินาที</p> <p>Return period = 5 ปี</p> <p>ควรพิจารณาปรับปรุงโครงสร้างโดยเปลี่ยนเป็นท่อลอดเหลี่ยม ขนาด <math>2 \times 2</math> เมตร จำนวน 2 ช่อง เพื่อขยายหน้าตัดและเพิ่มศักยภาพการระบายน้ำหลาก</p> <p>วางมาตรการตรวจสอบสิ่งปฏิกูล</p> <p>และเศษกิ่งไม้ที่มามีติดบริเวณด้านเหนือน้ำให้กำจัดออกก่อน</p> <p>และหลังช่วงฤดูน้ำหลาก เพื่อรองรับปริมาณน้ำหลาก</p> <p>ควรเสริมคันป้องกันกัดเซาะเพื่อลดแรงปะทะของน้ำในบริเวณที่มีการกัดเซาะไม่ให้เกิดเซาะรุนแรงมากยิ่งขึ้น ความลาดชันท้องน้ำ 0.005</p>
