ข้อมูลสภาพปัญหาและแนวทางการแก้ไขปัญหาเบื้องต้นของตำแหน่งการกีดขวางทางน้ำ จังหวัดแพร่

รหัสตำแหน่งการกีดขวางที่ : BPH0702010001

ชื่อลำน้ำ สรอย

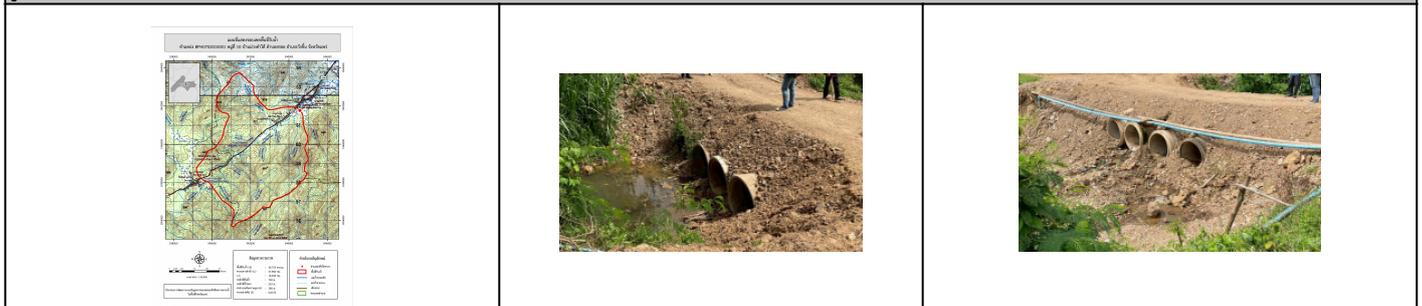
รูปภาพประกอบ

จาก ระบบสาธารณสุขภาค: ท่อลอดถนนที่ตัดลำน้ำมีขนาดเล็กเกินไประบายน้ำหลากไม่ทัน

สภาพปัญหาการกีดขวางทางน้ำ	แนวทางและวิธีการแก้ไขปัญหามาเบื้องต้น
<p>เป็นท่อลอดกลมขนาดเส้นผ่านศูนย์กลางยาว 1.00 เมตร จำนวน 4 ช่อง ใช้เป็นทางข้ามชั่วคราวเข้าพื้นที่ทำการเกษตร</p> <p>หน้าตัดลำน้ำก่อนและหลังท่อลอดดังกล่าวสามารถรองรับปริมาณน้ำได้</p> <p>ท่อลอดกลมดังกล่าวมีขนาดเล็กกว่าขนาดของลำน้ำและไม่เหมาะสม ทำให้ระดับน้ำด้านเหนือน้ำสูงกว่าปกติในปีที่มีปริมาณน้ำมากทำให้เอ่อล้นตลิ่งและมีการกัดเซาะตลิ่งเล็กน้อยทุกปี</p>	<p>ข้อมูลพื้นที่รับน้ำของตำแหน่งที่เกิดปัญหา</p> <p>A = 26.76 ตารางกิโลเมตร อัตราการไหลสูงสุด = 79.87 ลบ.ม./วินาที</p> <p>Return period = 5 ปี</p> <p>ควรพิจารณาปรับปรุงโครงสร้างโดยเปลี่ยนเป็นท่อลอดเหลี่ยม ขนาด 2.5 x 2.5 เมตร จำนวน 2 ช่อง เพื่อขยายหน้าตัดและเพิ่มศักยภาพการระบายน้ำหลาก</p> <p>วางมาตรการตรวจสอบสิ่งปฏิกูล</p> <p>และเศษกิ่งไม้ที่มามีติดบริเวณด้านเหนือน้ำให้กำจัดออกก่อน</p> <p>และหลังช่วงฤดูน้ำหลาก เพื่อรองรับปริมาณน้ำหลาก</p> <p>ควรเสริมคันป้องกันกัดเซาะเพื่อลดแรงปะทะของน้ำในบริเวณที่มีการกัดเซาะไม่ให้เกิดเซาะรุนแรงมากยิ่งขึ้น ความลาดชันท้องน้ำ 0.005</p>
