ชื่อลำน้ำ เี้ยย

วันที่สำรวจ 20 มิถุนายน 2568

หมู่บ้าน หมู่ที่ 10 บ้านม่วงคำใต้

จังหวัดแพร่

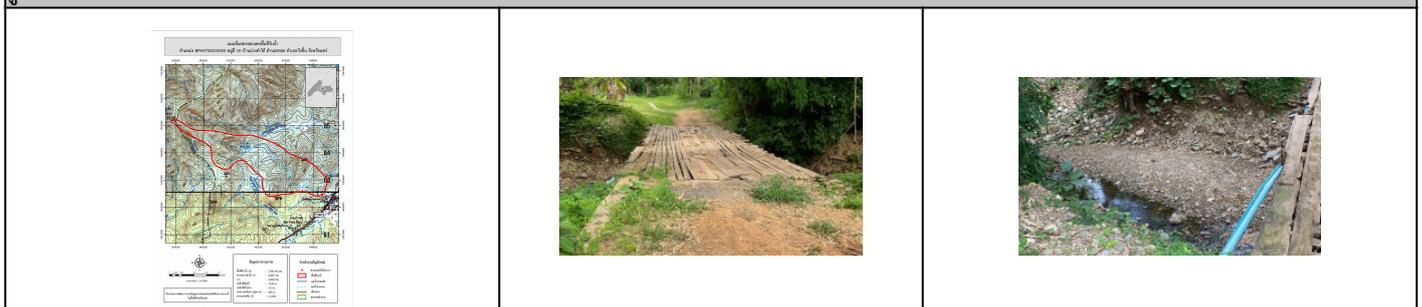
รูปภาพประกอบ

ลักษณะความเสียหาย น้ำท่วม

> โดยธรรมชาติ ตลิ่งพังการกัดเซาะ

สภาพปัญหาการกีดขวางทางน้ำ	แนวทางและวิธีการแก้ไขปัญหาเบื้องต้น
<p>เป็นสะพานข้ามห้วยชั่วคราวมีขนาด 6 เมตร สูง 3 เมตร ไม่มีตอม่อ ใช้เป็นทางข้ามชั่วคราวเข้าพื้นที่ทำการเกษตร</p> <p>หน้าตัดลำน้ำก่อนและหลังสะพานดังกล่าวสามารถรองรับปริมาณน้ำได้ เนื่องจากกระแสน้ำไหลแรงทำให้มีการกัดเซาะตลิ่งรุนแรงทุกปี</p>	<p>ข้อมูลพื้นที่รับน้ำของตำแหน่งที่เกิดปัญหา</p> <p>$A = 5.94$ ตารางกิโลเมตร $L0 = 6.89$ กิโลเมตร $H = 885$ เมตร $C = 0.20$</p> <p>$tc = 0.65$ ชั่วโมง $I = 117.17$ มิลลิเมตร/ชั่วโมง อัตราการไหลสูงสุด = 38.71 ลบ.ม./วินาที</p> <p>Return period = 50 ปี</p> <p>ควรพิจารณาปรับปรุงโครงสร้างโดยเปลี่ยนเป็นท่อลอดเหลี่ยม ขนาด 2.5 x 2.5 เมตร จำนวน 2 ช่อง เพื่อขยายหน้าตัดและเพิ่มศักยภาพการระบายน้ำหลาก</p> <p>วางมาตรการตรวจสอบสิ่งปฏิกูล และเศษกิ่งไม้ที่มามีติดบริเวณตอม่อหน้าให้กำจัดออกก่อน และหลังช่วงฤดูน้ำหลาก เพื่อรองรับปริมาณน้ำหลาก</p> <p>ควรเสริมคันป้องกันกัดเซาะเพื่อลดแรงปะทะของน้ำในบริเวณที่มีการกัดเซาะไม่ให้เกิดเซาะรุนแรงมากขึ้น ความลาดชันท้องน้ำ 0.005</p>
