ชื่อลำน้ำ แม่ป๋อย

วันที่สำรวจ 20 มิถุนายน 2568

หมู่บ้าน หมู่ที่ 1 บ้านม่วงคำ

จังหวัด แพร่

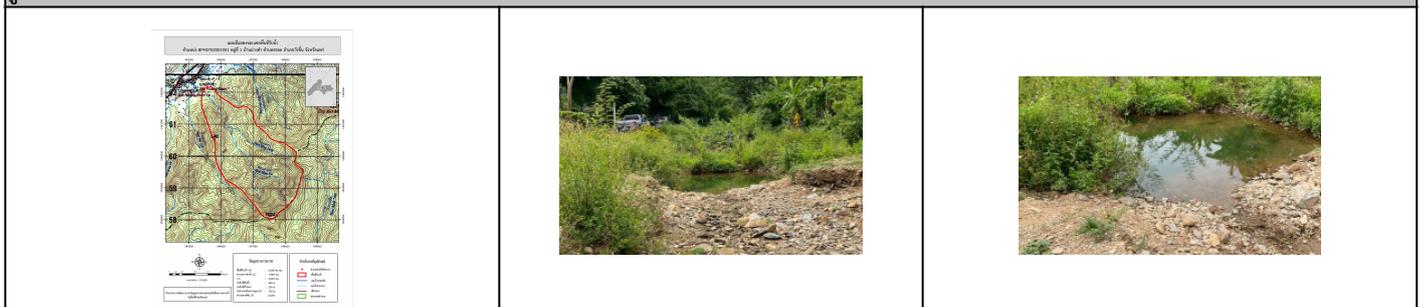
รูปภาพประกอบ

> โดยมนุษย์ จาก อื่นๆ (ฝายพังไม่ได้ใช้ขวางลำน้ำ)

ระดับการกีดขวาง มาก คิดเป็น มากกว่า 70%

สภาพปัญหาการกีดขวางทางน้ำ	แนวทางและวิธีการแก้ไขปัญหาเบื้องต้น
เป็นฝายเก่าไม่ได้ใช้งานขวางทางน้ำ หน้าตัดลำน้ำก่อนและฝายดังกล่าวสามารถรองรับปริมาณน้ำได้ ในปีที่มีปริมาณน้ำมาก ระดับน้ำด้านเหนือน้ำจะสูงกว่าปกติทำให้เอ่อล้นตลิ่ง	ข้อมูลพื้นที่รับน้ำของตำแหน่งที่เกิดปัญหา A = 6.67 ตารางกิโลเมตร L0 = 7.99 กิโลเมตร H = 735 เมตร C = 0.20 tc = 0.83 ชั่วโมง l = 81.88 มิลลิเมตร/ชั่วโมง อัตราการไหลสูงสุด = 30.35 ลบ.ม./วินาที Return period = 10 ปี ควรรื้อถอน และปรับปรุงให้ลำน้ำมีสภาพดั้งเดิม วางมาตรการตรวจสอบสิ่งปฏิกูล และเศษกิ่งไม้ที่มาติดบริเวณด้านเหนือน้ำให้กำจัดออกก่อน และหลังช่วงฤดูน้ำหลาก เพื่อรองรับปริมาณน้ำหลาก ควรเสริมคันป้องกันกีดขวางเพื่อลดแรงปะทะของน้ำในบริเวณที่มีการกีดขวาง ไม่ให้เกิดเศษรุนแรงมากขึ้น ความลาดชันท้องน้ำ 0.005
