ชื่อลำน้ำ แม่ป๋อย

วันที่สำรวจ 20 มิถุนายน 2568

หมู่บ้าน หมู่ที่ 1 บ้านม่วงคำ

จังหวัด แพร่

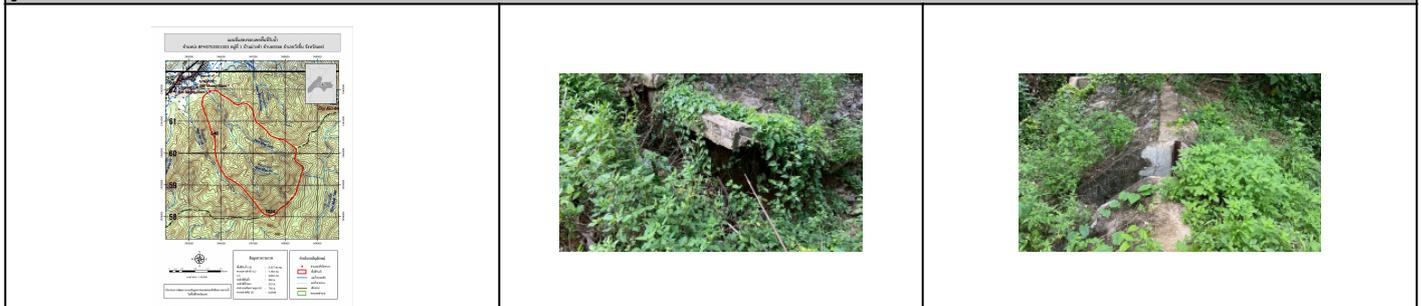
รูปภาพประกอบ

ลักษณะความเสียหาย น้ำท่วม

- > โดยธรรมชาติ -
- > โดยมนุษย์ จาก อื่นๆ (ฝายเก่าชำรุดไม่ได้ใช้งานขวางทางน้ำ)

ระดับการกีดขวาง มาก คิดเป็น มากกว่า 70%

สภาพปัญหาการกีดขวางทางน้ำ	แนวทางและวิธีการแก้ไขปัญหาเบื้องต้น
<p>เป็นฝายเก่าไม่ได้ใช้งานขวางทางน้ำ</p> <p>หน้าตัดลำน้ำก่อนและฝายดังกล่าวสามารถรองรับปริมาณน้ำได้</p> <p>ในปีที่มีปริมาณน้ำมาก</p> <p>ระดับน้ำด้านเหนือน้ำจะสูงกว่าปกติทำให้เอ่อล้นตลิ่งและมีการกัดเซาะรุนแรงในทุกปี</p>	<p>ข้อมูลพื้นที่รับน้ำของตำแหน่งที่เกิดปัญหา</p> <p>$A = 6.56$ ตารางกิโลเมตร $L_0 = 7.78$ กิโลเมตร $H = 730$ เมตร $C = 0.20$</p> <p>$t_c = 0.80$ ชั่วโมง $I = 83.10$ มิลลิเมตร/ชั่วโมง อัตราการไหลสูงสุด = 30.30 ลบ.ม./วินาที</p> <p>Return period = 10 ปี</p> <p>ควรรื้อถอน และปรับปรุงให้ลำน้ำมีสภาพดั้งเดิม วางมาตรการตรวจสอบสิ่งปฏิกูล และเศษกิ่งไม้ที่มาติดบริเวณด้านเหนือน้ำให้กำจัดออกก่อน และหลังช่วงฤดูน้ำหลาก เพื่อรองรับปริมาณน้ำหลาก</p> <p>ควรเสริมคันป้องกันกีดเซาะเพื่อลดแรงปะทะของน้ำในบริเวณที่มีการกีดเซาะไม่ให้เกิดเซาะรุนแรงมากยิ่งขึ้น ความลาดชันท้องน้ำ 0.005</p>
