ชื่อลำน้ำ แม่ป๋อย

วันที่สำรวจ 20 มิถุนายน 2568

หมู่บ้าน หมู่ที่ 1 บ้านม่วงคำ

จังหวัด แพร่

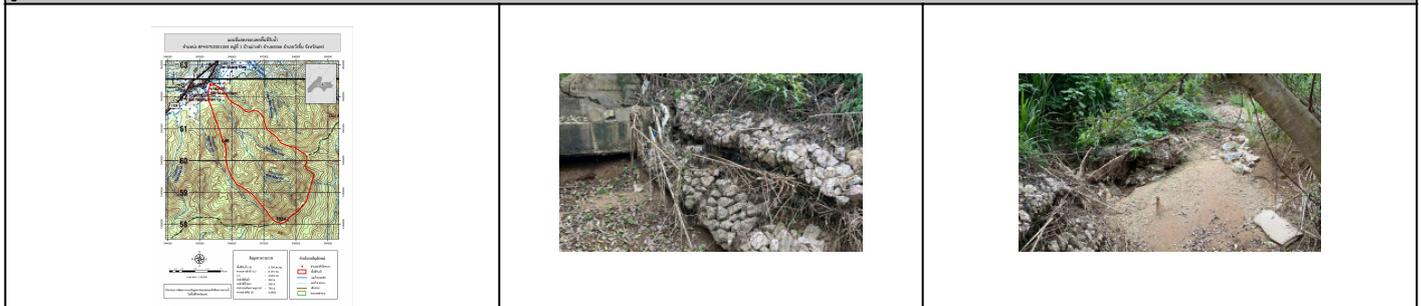
รูปภาพประกอบ

ลักษณะความเสียหาย น้ำท่วม

- > โดยธรรมชาติ -
- > โดยมนุษย์ จาก อื่นๆ (ฝายเก่าชำรุดไม่ได้ใช้งานขวางทางน้ำ)

ระดับการกีดขวาง มาก คิดเป็น มากกว่า 70%

สภาพปัญหาการกีดขวางทางน้ำ	แนวทางและวิธีการแก้ไขปัญหาเบื้องต้น
<p>เป็นฝายเก่าไม่ได้ใช้งานขวางทางน้ำ</p> <p>หน้าตัดลำน้ำก่อนและฝายดังกล่าวสามารถรองรับปริมาณน้ำได้</p> <p>ในปีที่มีปริมาณน้ำมาก มักมีตะกอนหน้าฝายเป็นปริมาณมาก</p> <p>ระดับน้ำด้านเหนือน้ำจะสูงกว่าปกติทำให้เอ่อล้นตลิ่งและมีการกัดเซาะรุนแรงในทุกปี</p>	<p>ข้อมูลพื้นที่รับน้ำของตำแหน่งที่เกิดปัญหา</p> <p>A = 6.80 ตารางกิโลเมตร L0 = 8.19 กิโลเมตร H = 740 เมตร C = 0.20</p> <p>tc = 0.85 ชั่วโมง l = 80.71 มิลลิเมตร/ชั่วโมง อัตราการไหลสูงสุด = 30.51 ลบ.ม./วินาที</p> <p>Return period = 10 ปี</p> <p>ควรรื้อถอน และปรับปรุงให้ลำน้ำมีสภาพดั้งเดิม วางมาตรการตรวจสอบสิ่งปฏิกูล และเศษกิ่งไม้ที่มาติดบริเวณด้านเหนือน้ำให้กำจัดออกก่อน และหลังช่วงฤดูน้ำหลาก เพื่อรองรับปริมาณน้ำหลาก</p> <p>ควรเสริมคันป้องกันกีดเซาะเพื่อลดแรงปะทะของน้ำในบริเวณที่มีการกัดเซาะไม่ให้เกิดเซาะรุนแรงมากยิ่งขึ้น ความลาดชันท้องน้ำ 0.005</p>
