ชื่อลำน้ำ สร้อย

วันที่สำรวจ 20 มิถุนายน 2568

หมู่บ้าน หมู่ที่ 7 บ้านโฮ้อย

จังหวัด แพร่

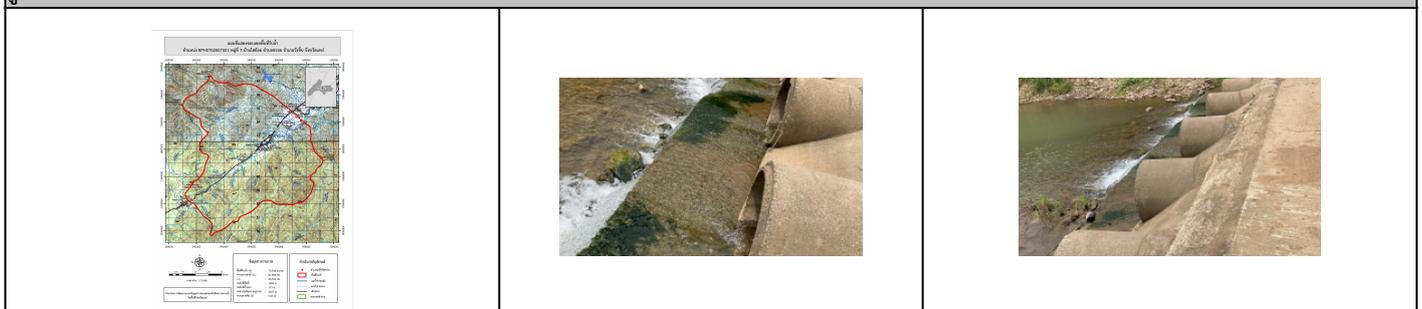
รูปภาพประกอบ

> โดยมนุษย์ จาก ระบบสาธารณสุขภาค: ท่อลอดถนนที่ตัดลำน้ำมีขนาดเล็กเกินไประบายน้ำหลากไม่ทัน

สภาพปัญหาการกีดขวางทางน้ำ	แนวทางและวิธีการแก้ไขปัญหเบื้องต้น
<p>เป็นทางน้ำผ่านมีการวางท่อลอดกลมขนาดเส้นผ่านศูนย์กลางยาว 0.8 เมตร จำนวน 7 ช่อง ใช้เป็นทางข้ามเข้าพื้นที่ทำการเกษตร</p> <p>ยอมให้มีการไหลผ่านข้ามเส้นทางได้ในช่วงน้ำหลาก</p> <p>หน้าตัดลำน้ำก่อนและหลังท่อลอดดังกล่าวสามารถรองรับปริมาณน้ำได้</p> <p>มักมีวัชพืชมาติดด้านเหนือน้ำ ในปีที่มีปริมาณน้ำมาก</p> <p>ระดับน้ำด้านเหนือน้ำจะสูงกว่าปกติทำให้เอ่อล้นตลิ่ง</p> <p>และมีการกัดเซาะเล็กน้อยทุกปี</p>	<p>ข้อมูลพื้นที่รับน้ำของตำแหน่งที่เกิดปัญหา</p> <p><math>A = 72.93</math> ตารางกิโลเมตร อัตราการไหลสูงสุด = <math>130.92</math> ลบ.ม./วินาที</p> <p>Return period = 5 ปี</p> <p>หน้าตัดระบายน้ำมีขนาดที่เหมาะสมแล้ว ควรวางมาตรการขุดลอก กำจัดวัชพืช กิ่งไม้และสิ่งปฏิกูลในลำน้ำเพื่อรองรับน้ำในฤดูน้ำหลาก ความลาดชันท้องน้ำ 0.005</p>
