ชื่อลำน้ำ แม่หละ

วันที่สำรวจ 20 มิถุนายน 2568

หมู่บ้าน หมู่ที่ 9 บ้านดงเจริญ

จังหวัด แพร่

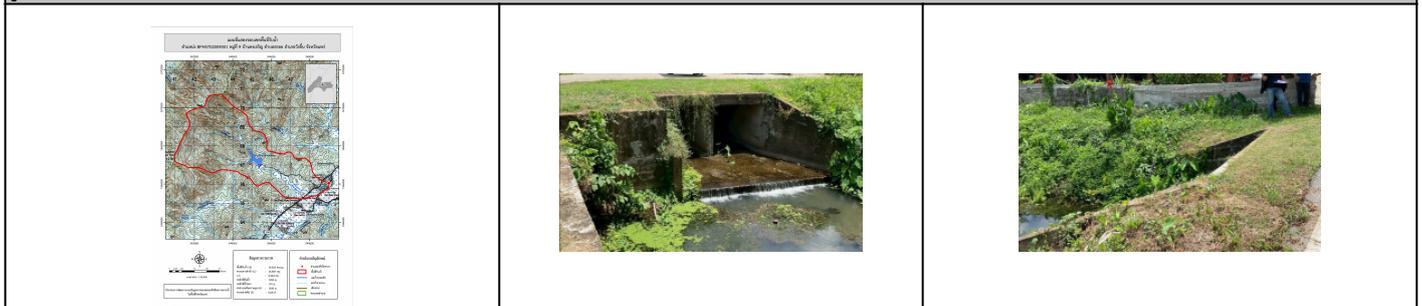
รูปภาพประกอบ

ลักษณะความเสียหาย น้ำท่วม

> โดยมนุษย์ จาก ระบบสาธารณสุขภาค: ท่อลอดถนนที่ตัดลำน้ำมีขนาดเล็กเกินไประบายน้ำหลากไม่ทัน

สภาพปัญหาการกีดขวางทางน้ำ	แนวทางและวิธีการแก้ไขปัญหาเบื้องต้น
<p>เป็นท่อลอดเหลี่ยมขนาดกว้าง 1.80 เมตร สูง 1.80 เมตร จำนวน 2 ช่อง ใช้เป็นทางข้ามเข้าเขตชุมชน</p> <p>หน้าตัดลำน้ำก่อนและหลังท่อลอดดังกล่าวสามารถรองรับปริมาณน้ำได้</p> <p>ท่อลอดเหลี่ยมดังกล่าวมีขนาดที่เล็กกว่าขนาดของลำน้ำและไม่เหมาะสม</p> <p>มักมีเศษวัชพืชมาติด</p> <p>ทำให้ระดับน้ำด้านเหนือน้ำสูงกว่าปกติในปีที่มีปริมาณน้ำมากทำให้เอ่อล้นตลิ่ง</p>	<p>ข้อมูลพื้นที่รับน้ำของตำแหน่งที่เกิดปัญหา</p> <p>$A = 19.84$ ตารางกิโลเมตร $L0 = 16.69$ กิโลเมตร $H = 330$ เมตร $C = 0.25$</p> <p>$t_c = 2.63$ ชั่วโมง $I = 42.38$ มิลลิเมตร/ชั่วโมง อัตราการไหลสูงสุด = 58.43 ลบ.ม./วินาที</p> <p>Return period = 20 ปี</p> <p>ควรพิจารณาปรับปรุงโครงสร้างโดยเปลี่ยนเป็นท่อลอดเหลี่ยม ขนาด 2×2.5 เมตร จำนวน 3 ช่อง เพื่อขยายหน้าตัดและเพิ่มศักยภาพการระบายน้ำหลาก</p> <p>วางมาตรการตรวจสอบสิ่งปฏิกูล</p> <p>และเศษกิ่งไม้ที่มาติดบริเวณด้านเหนือน้ำให้กำจัดออกก่อน</p> <p>และหลังช่วงฤดูน้ำหลาก เพื่อรองรับปริมาณน้ำหลาก ความลาดชันท้องน้ำ 0.005</p>
