ชื่อลำน้ำ แม่หละ

วันที่สำรวจ 20 มิถุนายน 2568

หมู่บ้าน หมู่ที่ 9 บ้านดงเจริญ

จังหวัด แพร่

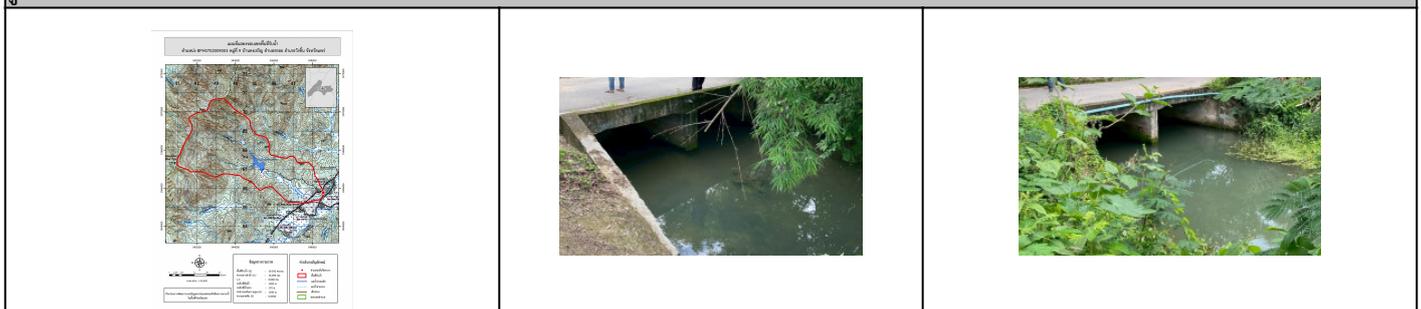
รูปภาพประกอบ

ลักษณะความเสียหาย น้ำท่วม

สภาพปัญหาการกีดขวางทางน้ำ	แนวทางและวิธีการแก้ไขปัญหาเบื้องต้น
<p>เป็นท่อลอดเหลี่ยมขนาดกว้าง 3.00 เมตร สูง 2.00 เมตร จำนวน 2 ช่อง ใช้เป็นทางข้ามเข้าเขตชุมชน</p> <p>หน้าตัดลำน้ำก่อนและหลังท่อลอดดังกล่าวสามารถรองรับปริมาณน้ำได้</p> <p>ท่อลอดเหลี่ยมดังกล่าวมีช่อง(เสากลาง) มักมีเศษวัชพืชและตะกอนมาติด ทำให้ระดับน้ำด้านเหนือน้ำสูงกว่าปกติในปีที่มีปริมาณน้ำมากทำให้เอ่อล้นตลิ่งและมีการกัดเซาะเลนอยู่ทุกปี</p>	<p>ข้อมูลพื้นที่รับน้ำของตำแหน่งที่เกิดปัญหา</p> <p>$A = 19.59$ ตารางกิโลเมตร $L0 = 16.10$ กิโลเมตร $H = 330$ เมตร $C = 0.25$</p> <p>$t_c = 2.52$ ชั่วโมง $I = 43.75$ มิลลิเมตร/ชั่วโมง อัตราการไหลสูงสุด = 59.57 ลบ.ม./วินาที</p> <p>Return period = 20 ปี</p> <p>ควรพิจารณาปรับปรุงโครงสร้างโดยเปลี่ยนเป็นท่อลอดเหลี่ยม ขนาด 2 x 2.5 เมตร จำนวน 3 ช่อง เพื่อขยายหน้าตัดและเพิ่มศักยภาพการระบายน้ำหลาก</p> <p>วางมาตรการตรวจสอบสิ่งปฏิกูล</p> <p>และเศษกิ่งไม้ที่มาติดบริเวณด้านเหนือน้ำให้กำจัดออกก่อน</p> <p>และหลังช่วงฤดูน้ำหลาก เพื่อรองรับปริมาณน้ำหลาก</p> <p>ควรเสริมคันป้องกันกัดเซาะเพื่อลดแรงปะทะของน้ำในบริเวณที่มีการกัดเซาะไม่ให้เกิดเซาะรุนแรงมากยิ่งขึ้น ความลาดชันท้องน้ำ 0.005</p>
