ชื่อลำน้ำ โป่ง

วันที่สำรวจ 20 มิถุนายน 2568

หมู่บ้าน หมู่ที่ 9 บ้านดงเจริญ

จังหวัด แพร่

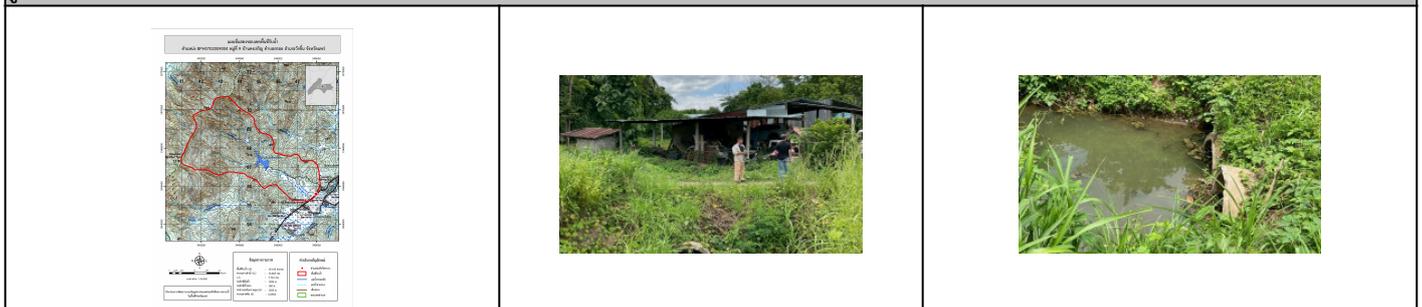
รูปภาพประกอบ

- > โดยธรรมชาติ ตลิ่งพังการกัดเซาะ การทับถมของตะกอน (ลำน้ำตื้นเขิน) วัชพืช (-)
- > โดยมนุษย์ จาก ระบบสาธารณสุขภาค: ท่อลอดถนนที่ตัดลำน้ำมีขนาดเล็กเกินไประบายน้ำหลากไม่ทัน

สภาพปัญหาการกีดขวางทางน้ำ	แนวทางและวิธีการแก้ไขปัญหาเบื้องต้น
<p>เป็นท่อลอดกลมขนาดเส้นผ่านศูนย์กลางยาว 1.00 เมตร จำนวน 3 ช่อง ใช้เป็นทางข้ามชั่วคราวเข้าพื้นที่ทำการเกษตร</p> <p>หน้าตัดลำน้ำก่อนและหลังท่อลอดดังกล่าวสามารถรองรับปริมาณน้ำได้</p> <p>ท่อลอดกลมดังกล่าวมีขนาดเล็กกว่าขนาดของลำน้ำเล็กน้อย</p> <p>มักมีเศษวัชพืชและตะกอนมาติด</p> <p>ทำให้ระดับน้ำด้านเหนือน้ำสูงกว่าปกติในปีที่มีปริมาณน้ำมากทำให้เอ่อล้นตลิ่งและมีการกัดเซาะตลิ่งเล็กน้อยทุกปี</p>	<p>ข้อมูลพื้นที่รับน้ำของตำแหน่งที่เกิดปัญหา</p> <p>$A = 0.70$ ตารางกิโลเมตร $L_0 = 1.37$ กิโลเมตร $H = 720$ เมตร $C = 0.25$</p> <p>$t_c = 0.11$ ชั่วโมง $I = 157.18$ มิลลิเมตร/ชั่วโมง อัตราการไหลสูงสุด = 7.69 ลบ.ม./วินาที</p> <p>Return period = 10 ปี</p> <p>ควรพิจารณาปรับปรุงโครงสร้างโดยเปลี่ยนเป็นท่อลอดเหลี่ยม ขนาด 1.5 x 1.5 เมตร จำนวน 1 ช่อง เพื่อขยายหน้าตัดและเพิ่มศักยภาพการระบายน้ำหลาก</p> <p>วางมาตรการตรวจสอบสิ่งปฏิกูล</p> <p>และเศษกิ่งไม้ที่มาติดบริเวณด้านเหนือน้ำให้กำจัดออกก่อน</p> <p>และหลังช่วงฤดูน้ำหลาก เพื่อรองรับปริมาณน้ำหลาก</p> <p>ควรเสริมคันป้องกันกัดเซาะเพื่อลดแรงปะทะของน้ำในบริเวณที่มีการกัดเซาะไม่ให้เกิดเซาะรุนแรงมากยิ่งขึ้น ความลาดชันท้องน้ำ 0.007</p>
