ข้อมูลสภาพปัญหาและแนวทางการแก้ไขปัญหาเบื้องต้นของตำแหน่งการกีดขวางทางน้ำ จังหวัดแพร่

รหัสตำแหน่งกีดขวางที่ : BPH0701010001

ชื่อลำน้ำ ทางระบายน้ำของหมู่บ้าน เป็นสาขาของแม่น้ำ ห้วยพิบาล/ยม ประเภทลำน้ำ ลำห้วย วันที่สำรวจ 23 กันยายน 2568
 หมู่บ้าน หมู่ที่ 10 บ้านใหม่กลาง ตำบล วังชิ้น อำเภอ วังชิ้น จังหวัด แพร่

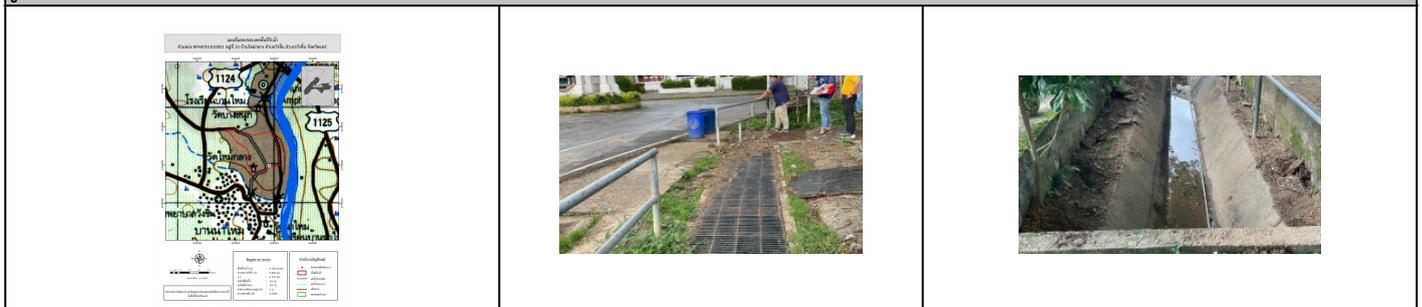
รูปภาพประกอบ

ความยาวของช่วงลำน้ำที่เกิดปัญหา เป็นจุดระยะ 10 -1000 เมตร การคาดผิวของลำน้ำ ดาดผิว วัสดุที่ใช้คาดผิวของลำน้ำ คอนกรีต
 ลักษณะความเสียหาย น้ำท่วม ระดับ น้อย ความถี่ที่เกิดความเสียหาย 2-4 ปีครั้ง ระดับความเสี่ยง น้อย

- > โดยธรรมชาติ -
- > โดยมนุษย์ จาก อื่นๆ (ทางระบายน้ำมีขนาดเล็กเกิน)

ระดับการกีดขวาง ปานกลาง คิดเป็น 30-70%

สภาพปัญหาการกีดขวางทางน้ำ	แนวทางและวิธีการแก้ไขปัญหาเบื้องต้น
เป็นรางระบายน้ำเหลี่ยมขนาดกว้าง 1.50 เมตร สูง 0.80 เมตร จำนวน 1 ช่อง ถูกวางอยู่ข้างถนน รางระบายน้ำดังกล่าวมีขนาดที่เล็กไม่สามารถระบายน้ำฝนในเขตเมืองได้ทัน	ข้อมูลพื้นที่รับน้ำของตำแหน่งที่เกิดปัญหา $A = 0.14$ ตารางกิโลเมตร $L_0 = 0.22$ กิโลเมตร $H = -$ เมตร $C = 0.75$ $t_c = 0.93$ ชั่วโมง $I = 85.13$ มิลลิเมตร/ชั่วโมง อัตราการไหลสูงสุด = 2.41 ลบ.ม./วินาที Return period = 20 ปี ควรพิจารณาปรับปรุงโครงสร้างโดยเปลี่ยนเป็นทางระบายน้ำ ขนาด 1.5 x 1.5 เมตร และดาดคอนกรีต เพื่อขยายหน้าตัดและเพิ่มศักยภาพการระบายน้ำหลาก วางมาตรการตรวจสอบสิ่งปฏิกูล และเศษกิ่งไม้ที่มาติดให้กำจัดออกก่อน และหลังช่วงฤดูน้ำหลาก เพื่อรองรับปริมาณน้ำหลาก ความลาดชันท้องน้ำ 0.005
