ชื่อลำน้ำ ทางระบายน้ำของหมู่บ้าน
หมู่บ้าน หมู่ที่ 7 บ้านนาเวียง

เป็นสาขาของแม่น้ำ เหมืองสลก/ยม
ตำบล วังชิ้น อำเภอ วังชิ้น

ประเภทลำน้ำ ลำเหมือง
จังหวัดแพร่

วันที่สำรวจ 23 มิถุนายน 2568

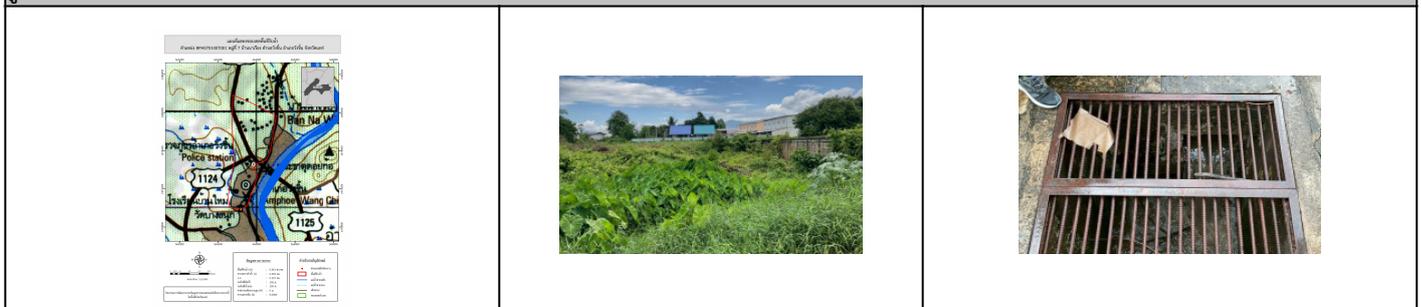
รูปภาพประกอบ

สภาพปัญหาการกีดขวางทางน้ำ	แนวทางและวิธีการแก้ไขปัญหาเบื้องต้น
เป็นท่อลอดกลมขนาดเส้นผ่านศูนย์กลางยาว 1.00 เมตร จำนวน 1 ช่อง ถูกวางอยู่ใต้ถนนในเขตเมือง เนื่องจากรับน้ำหนักเป็นปริมาณมาก ทำให้ท่อลอดนี้ระบายน้ำไม่ทัน	ข้อมูลพื้นที่รับน้ำของตำแหน่งที่เกิดปัญหา A = 0.36 ตารางกิโลเมตร L0 = 0.39 กิโลเมตร H = - เมตร C = 0.60 tc = 1.77 ชั่วโมง l = 50.73 มิลลิเมตร/ชั่วโมง อัตราการไหลสูงสุด = 3.06 ลบ.ม./วินาที Return period = 10 ปี ควรพิจารณาปรับปรุงโครงสร้างโดยเปลี่ยนเป็นท่อลอดกลม ขนาด 1.5 x 1.5 เมตร จำนวน 1 ช่อง เพื่อขยายหน้าตัดและเพิ่มศักยภาพการระบายน้ำหลาก ความลาดชันท้องน้ำ 0.005
