ข้อมูลสภาพปัญหาและแนวทางการแก้ไขปัญหาเบื้องต้นของตำแหน่งการกีดขวางทางน้ำ จังหวัดแพร่

รหัสตำแหน่งกีดขวางที่ : BPH0701005001

ชื่อลำน้ำ สร้อย

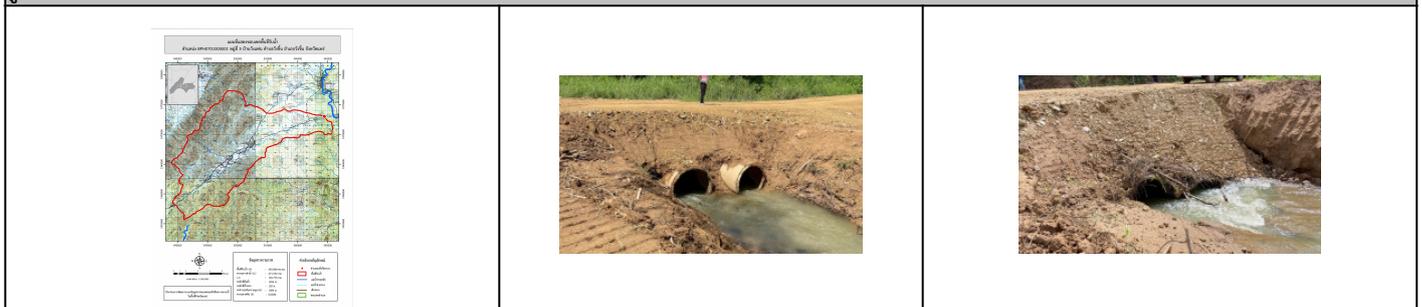
รูปภาพประกอบ

จาก ระบบสาธารณสุขภาค: ท่อลอดถนนที่ตัดลำน้ำมีขนาดเล็กเกินไประบายน้ำหลากไม่ทัน

สภาพปัญหาการกีดขวางทางน้ำ	แนวทางและวิธีการแก้ไขปัญหาเบื้องต้น
<p>เป็นท่อลอดกลมขนาดเส้นผ่านศูนย์กลางยาว 1.00 เมตร จำนวน 3 ช่อง ใช้เป็นทางข้ามชั่วคราวเข้าพื้นที่ทำการเกษตร</p> <p>หน้าตัดลำน้ำก่อนและหลังท่อลอดดังกล่าวสามารถรองรับปริมาณน้ำได้</p> <p>ท่อลอดกลมดังกล่าวมีขนาดเล็กกว่าขนาดของลำน้ำและอยู่ตรงทางโค้งของลำน้ำ</p> <p>มักมีเศษวัชพืชและตะกอนมาติด</p> <p>ทำให้ระดับน้ำด้านเหนือน้ำสูงกว่าปกติในปีที่มีปริมาณน้ำมากทำให้เอ่อล้นตลิ่งและมีการกัดเซาะตลิ่งทุกปี</p>	<p>ข้อมูลพื้นที่รับน้ำของตำแหน่งที่เกิดปัญหา</p> <p>$A = 245.81$ ตารางกิโลเมตร อัตราการไหลสูงสุด = 238.26 ลบ.ม./วินาที</p> <p>Return period = 5 ปี</p> <p>ควรพิจารณาปรับปรุงโครงสร้างโดยรื้อถอนและเปลี่ยนเป็นสะพาน เพื่อขยายหน้าตัดและเพิ่มศักยภาพการระบายน้ำหลาก</p> <p>วางมาตรการตรวจสอบสิ่งปฏิกูล</p> <p>และเศษกิ่งไม้ที่มาติดบริเวณด้านเหนือน้ำให้กำจัดออกก่อน</p> <p>และหลังช่วงฤดูน้ำหลาก เพื่อรองรับปริมาณน้ำหลาก</p> <p>ควรเสริมคันป้องกันกัดเซาะเพื่อลดแรงปะทะของน้ำในบริเวณที่มีการกัดเซาะไม่ให้เกิดเซาะรุนแรงมากยิ่งขึ้น ความลาดชันท้องน้ำ 0.006</p>
