ข้อมูลสภาพปัญหาและแนวทางการแก้ไขปัญหาเบื้องต้นของตำแหน่งการกีดขวางทางน้ำ จังหวัดแพร่

รหัสตำแหน่งกีดขวางที่ : BPH0706005001

ชื่อลำน้ำ แม่ต๋ึด

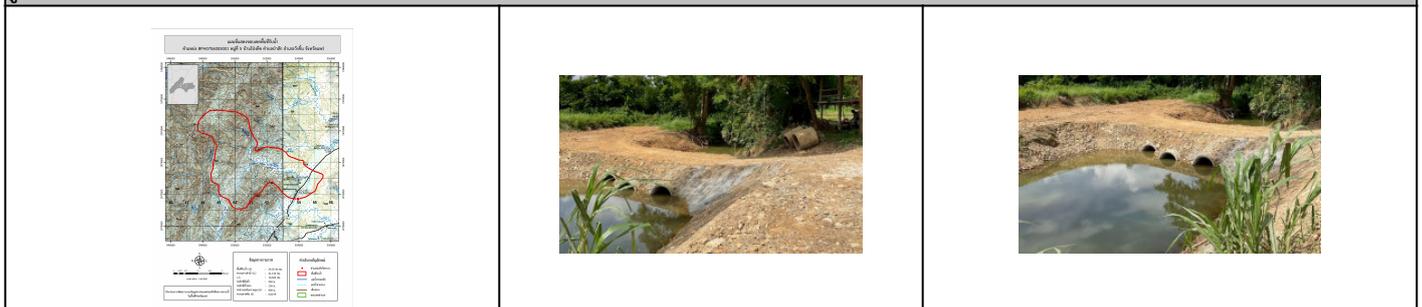
จาก ระบบสาธารณสุขภาค: ท่อลอดถนนที่ตัดลำน้ำมีขนาดเล็กเกินไประบายน้ำหลากไม่ทัน

สภาพปัญหาการกีดขวางทางน้ำ	แนวทางและวิธีการแก้ไขปัญหาเบื้องต้น
<p>เป็นท่อลอดกลมขนาดเส้นผ่านศูนย์กลางยาว 1.00 เมตร จำนวน 3 ช่อง ใช้เป็นทางข้ามชั่วคราวเข้าพื้นที่ทำการเกษตร</p> <p>หน้าตัดลำน้ำก่อนและหลังท่อลอดดังกล่าวสามารถรองรับปริมาณน้ำได้</p> <p>ท่อลอดกลมดังกล่าวมีขนาดเล็กกว่าขนาดของลำน้ำและไม่เหมาะสม ทำให้ระดับน้ำด้านเหนือน้ำสูงกว่าปกติในปีที่มีปริมาณน้ำมากทำให้เอ่อล้นตลิ่งและมีการกัดเซาะตลิ่งทุกปี</p>	<p>ข้อมูลพื้นที่รับน้ำของตำแหน่งที่เกิดปัญหา</p> <p>$A = 24.25$ ตารางกิโลเมตร $L0 = 21.13$ กิโลเมตร $H = 800$ เมตร $C = 0.20$</p> <p>$t_c = 2.46$ ชั่วโมง $I = 34.95$ มิลลิเมตร/ชั่วโมง อัตราการไหลสูงสุด = 47.13 ลบ.ม./วินาที</p> <p>Return period = 5 ปี</p> <p>ควรพิจารณาปรับปรุงโครงสร้างโดยเปลี่ยนเป็นท่อลอดเหลี่ยม ขนาด 2 x 2 เมตร จำนวน 3 ช่อง เพื่อขยายหน้าตัดและเพิ่มศักยภาพการระบายน้ำหลาก</p> <p>วางมาตรการตรวจสอบสิ่งปฏิกูล</p> <p>และเศษกิ่งไม้ที่มามีติดบริเวณด้านเหนือน้ำให้กำจัดออกก่อน</p> <p>และหลังช่วงฤดูน้ำหลาก เพื่อรองรับปริมาณน้ำหลาก</p> <p>ควรเสริมคันป้องกันกัดเซาะเพื่อลดแรงปะทะของน้ำในบริเวณที่มีการกัดเซาะไม่ให้เกิดเซาะรุนแรงมากยิ่งขึ้น ความลาดชันท้องน้ำ 0.007</p>
