ข้อมูลสภาพปัญหาและแนวทางการแก้ไขปัญหาเบื้องต้นของตำแหน่งการกีดขวางทางน้ำ จังหวัดแพร่

รหัสตำแหน่งกีดขวางที่ : BPH0706007001

ชื่อลำน้ำ สรอย

วันที่สำรวจ 24 มิถุนายน 2568

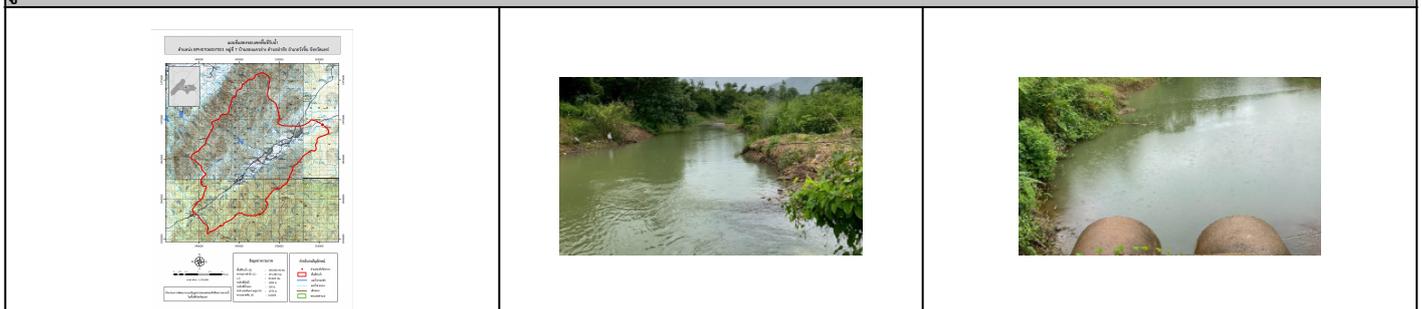
รูปภาพประกอบ

ลักษณะความเสียหาย น้ำท่วม

สภาพปัญหาการกีดขวางทางน้ำ	แนวทางและวิธีการแก้ไขปัญหเบื้องต้น
<p>เป็นทางน้ำผ่าน ใช้เป็นทางข้ามชั่วคราวเข้าพื้นที่ทำการเกษตร</p> <p>มีท่อลอดกลมอยู่ด้านล่างขนาดเส้นผ่านศูนย์กลางยาว 1.00 เมตร จำนวน 2 ช่อง</p> <p>ยอมให้มีการไหลลงข้ามเส้นทางได้ในช่วงน้ำหลาก</p> <p>หน้าตัดลำน้ำก่อนและหลังท่อลอดดังกล่าวสามารถรองรับปริมาณน้ำได้</p> <p>มักมีเศษวัชพืชและตะกอนมาติด ในปีที่มีปริมาณน้ำมาก</p> <p>ระดับน้ำด้านเหนือน้ำจะสูงกว่าปกติทำให้เอ่อล้นตลิ่ง มีการกัดเซาะตลิ่งน้อยทุกปี</p>	<p>ข้อมูลพื้นที่รับน้ำของตำแหน่งที่เกิดปัญหา</p> <p>A = 168.00 ตารางกิโลเมตร อัตราการไหลสูงสุด = 348.50 ลบ.ม./วินาที</p> <p>Return period = 25 ปี</p> <p>เนื่องจากเป็นถนนเข้าพื้นที่เกษตร มีการสัญจรน้อย และมีปัญหาการระบายน้ำเฉพาะช่วงน้ำหลากการก่อสร้างใหม่เน้นใช้งบประมาณค่อนข้างมากดังนั้นจึงเสนอแนวทางแก้ไขใน 2 รูปแบบคือ 1. ใช้ท่อเดิมและยอมรับสภาพให้น้ำไหลข้ามช่วงน้ำหลาก 2. หากมีงบประมาณเพียงพอควรรื้อถอนและขุดลอกขยายลำน้ำและเปลี่ยนจากท่อลอดเดิมเป็นสะพาน เพื่อขยายหน้าตัดและเพิ่มศักยภาพการระบายน้ำหลาก</p> <p>ควรวางมาตรการขุดลอก กำจัดวัชพืช</p> <p>กิ่งไม้และสิ่งปฏิกูลในลำน้ำเพื่อรองรับน้ำในฤดูน้ำหลากอย่างสม่ำเสมอ</p> <p>และควรเสริมคันป้องกันการกัดเซาะเพื่อลดแรงปะทะของน้ำในบริเวณที่มีการกัดเซาะไม่ให้กัดเซาะรุนแรงมากยิ่งขึ้น ความลาดชันท้องน้ำ 0.005</p>
