ชื่อลำน้ำ สร้อย

วันที่สำรวจ 24 มิถุนายน 2568

หมู่บ้าน หมู่ที่ 7 บ้านสองแควล่าง

จังหวัดแพร่

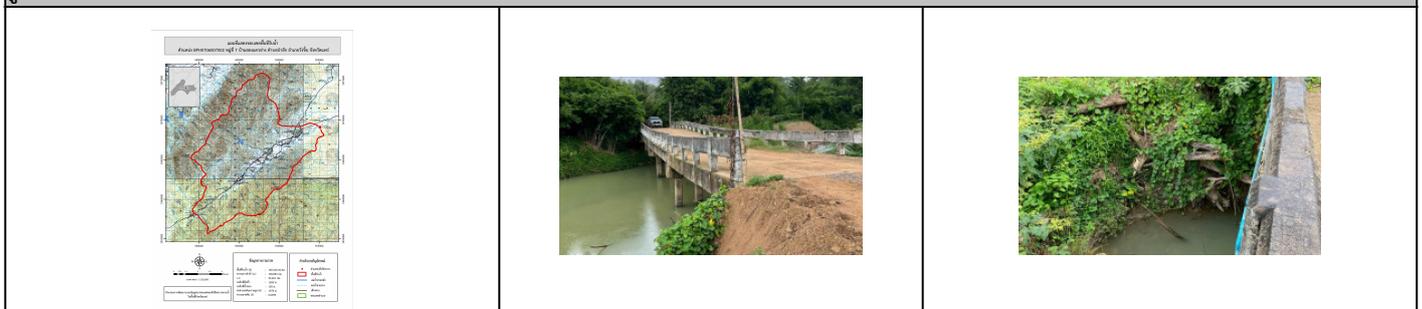
รูปภาพประกอบ

ลักษณะความเสียหาย อื่นๆ

(ทรุด, น้ำกัดเซาะ)

> โดยมนุษย์ จาก ระบบสาธารณสุขภาค: สะพานมีหน้าตัดแคบเกินไป หรือมีตอม่อมากเกินไปในช่วงฤดูน้ำหลากระบายไม่ทัน

สภาพปัญหาการกีดขวางทางน้ำ	แนวทางและวิธีการแก้ไขปัญหาเบื้องต้น
เป็นสะพานข้ามห้วยมีขนาด 40.00 เมตร สูง 10.00 เมตร มีตอม่อ 3 แถว สามารถรองรับปริมาณน้ำหลากได้ แต่เนื่องจากมักมีเศษกิ่งไม้ วัชพืชและตะกอนมาติดบริเวณตอม่อ ทำให้ระดับน้ำยกตัวสูงขึ้นถึงระดับเหนือสะพานและมีการกัดเซาะรุนแรง	ข้อมูลพื้นที่รับน้ำของตำแหน่งที่เกิดปัญหา A = 166.52 ตารางกิโลเมตร อัตราการไหลสูงสุด = 409.34 ลบ.ม./วินาที Return period = 50 ปี หน้าตัดระบายน้ำมีขนาดที่เหมาะสมแล้ว ควรวางมาตรการขุดลอก กำจัดวัชพืช กิ่งไม้และสิ่งปฏิกูลในลำน้ำเพื่อรองรับน้ำในฤดูน้ำหลาก ความลาดชันท้องน้ำ 0.005
