ชื่อลำน้ำ สร้อย

วันที่สำรวจ 24 มิถุนายน 2568

หมู่บ้าน หมู่ที่ 3 บ้านป่าสัก

จังหวัด แพร่

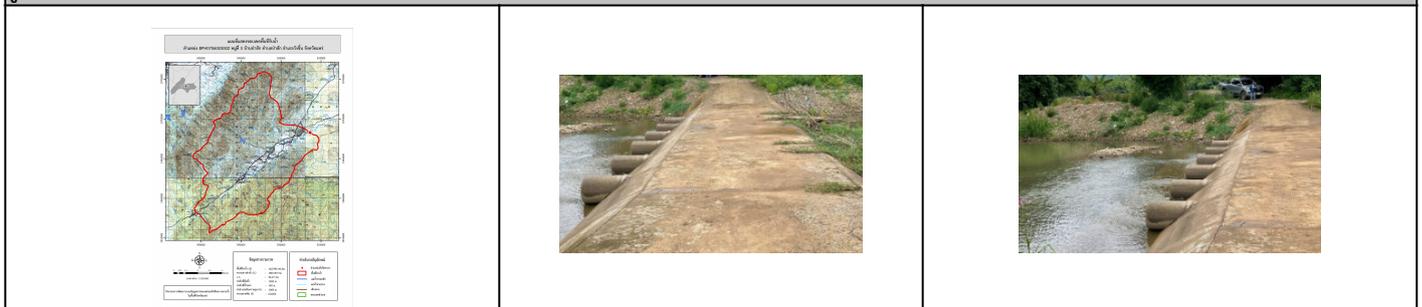
ลักษณะความเสียหาย น้ำท่วม

จาก ระบบสาธารณสุขโรค: ท่อลอดถนนที่ตัดลำน้ำมีขนาดเล็กเกินไประบายน้ำหลากไม่ทัน

สภาพปัญหาการกีดขวางทางน้ำ	แนวทางและวิธีการแก้ไขปัญหาลำน้ำเบื้องต้น
<p>เป็นทางน้ำผ่าน ใช้เป็นทางข้ามชั่วคราวเข้าพื้นที่ทำการเกษตร</p> <p>มีท่อลอดกลมอยู่ด้านล่างขนาดเส้นผ่านศูนย์กลางยาว 0.80 เมตร จำนวน 6 ช่อง</p> <p>ยอมให้มีการไหลลงข้ามเส้นทางได้ในช่วงน้ำหลาก</p> <p>หน้าตัดลำน้ำก่อนและหลังท่อลอดดังกล่าวสามารถรองรับปริมาณน้ำได้</p> <p>มักมีเศษวัชพืชและตะกอนมาติด ในปีที่มีปริมาณน้ำมาก</p> <p>ระดับน้ำด้านเหนือน้ำจะสูงกว่าปกติทำให้เออล้นตลิ่ง มีการกัดเซาะเล็กน้อย</p>	<p>ข้อมูลพื้นที่รับน้ำของตำแหน่งที่เกิดปัญหา</p> <p>A = 163.00 ตารางกิโลเมตร อัตราการไหลสูงสุด = 343.62 ลบ.ม./วินาที</p> <p>Return period = 25 ปี</p> <p>หน้าตัดระบายน้ำมีขนาดที่เหมาะสมแล้ว ควรวางมาตรการขุดลอก กำจัดวัชพืช กิ่งไม้และสิ่งปฏิกูลในลำน้ำเพื่อรองรับน้ำในฤดูน้ำหลาก ความลาดชันท้องน้ำ 0.005</p>
